# Mazda 5 - Spegnimento del motore | HELLA

**Modello 5**

**Motore diesel 2.0 (RF Turbo) 105 KW**

## **Spegnimento del motore**

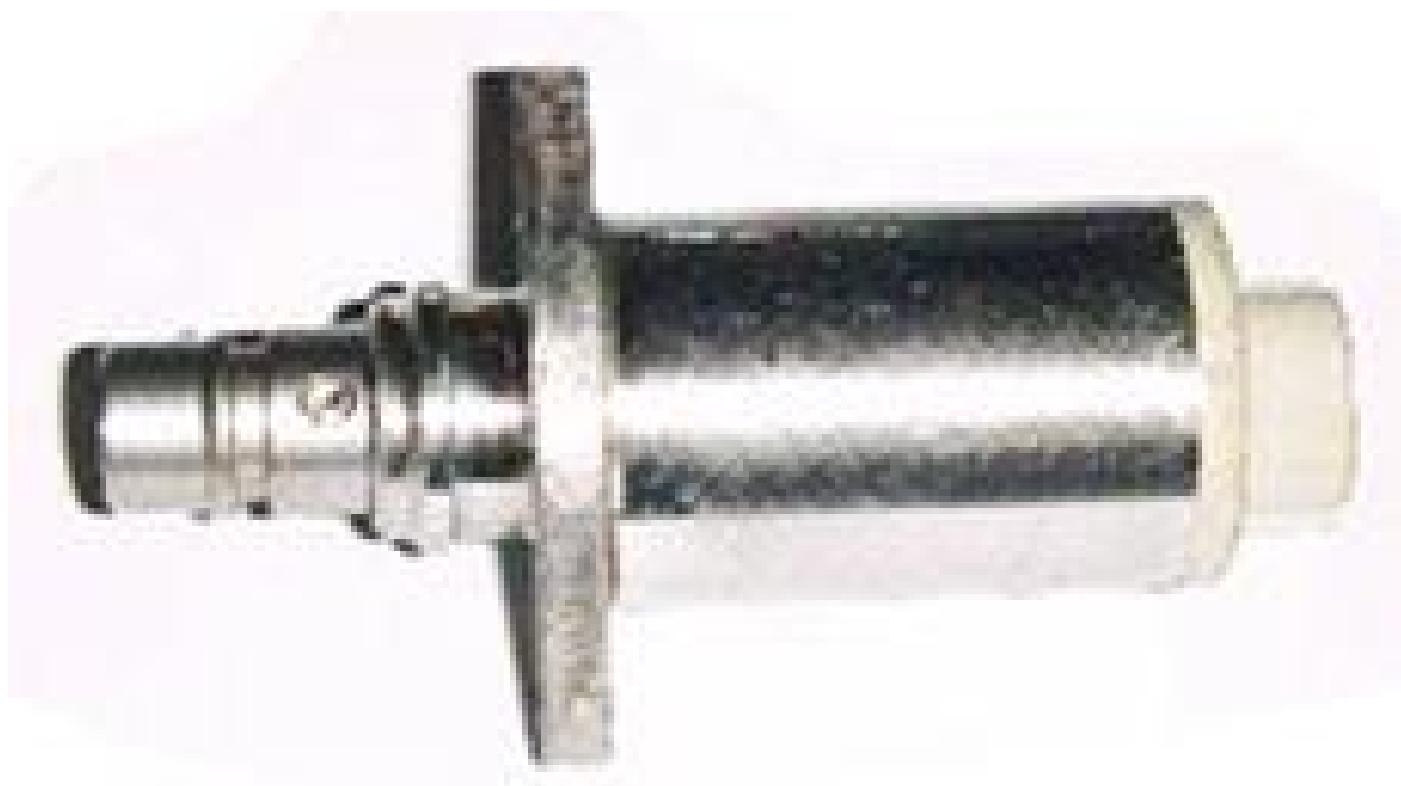
Fig. 1

Se il cliente segnala questo tipo di guasto, una possibile causa è la valvola di regolazione della pressione carburante. Il cliente potrebbe inoltre segnalare un'occasionale perdita di potenza e un cattivo avviamento del motore a freddo. In questo caso si deve sostituire la valvola di regolazione (vedi fig. 1), che può essere reperita al codice 294009-0120. La valvola si trova sulla parte posteriore del corpo della pompa ad alta pressione (vedi fig. 2).
