Mercedes Benz ML 270 CDI - La spia motore si accende | HELLA

Mercedes Benz ML 270 CDI

Motore: OM 612.963

La spia motore si accende

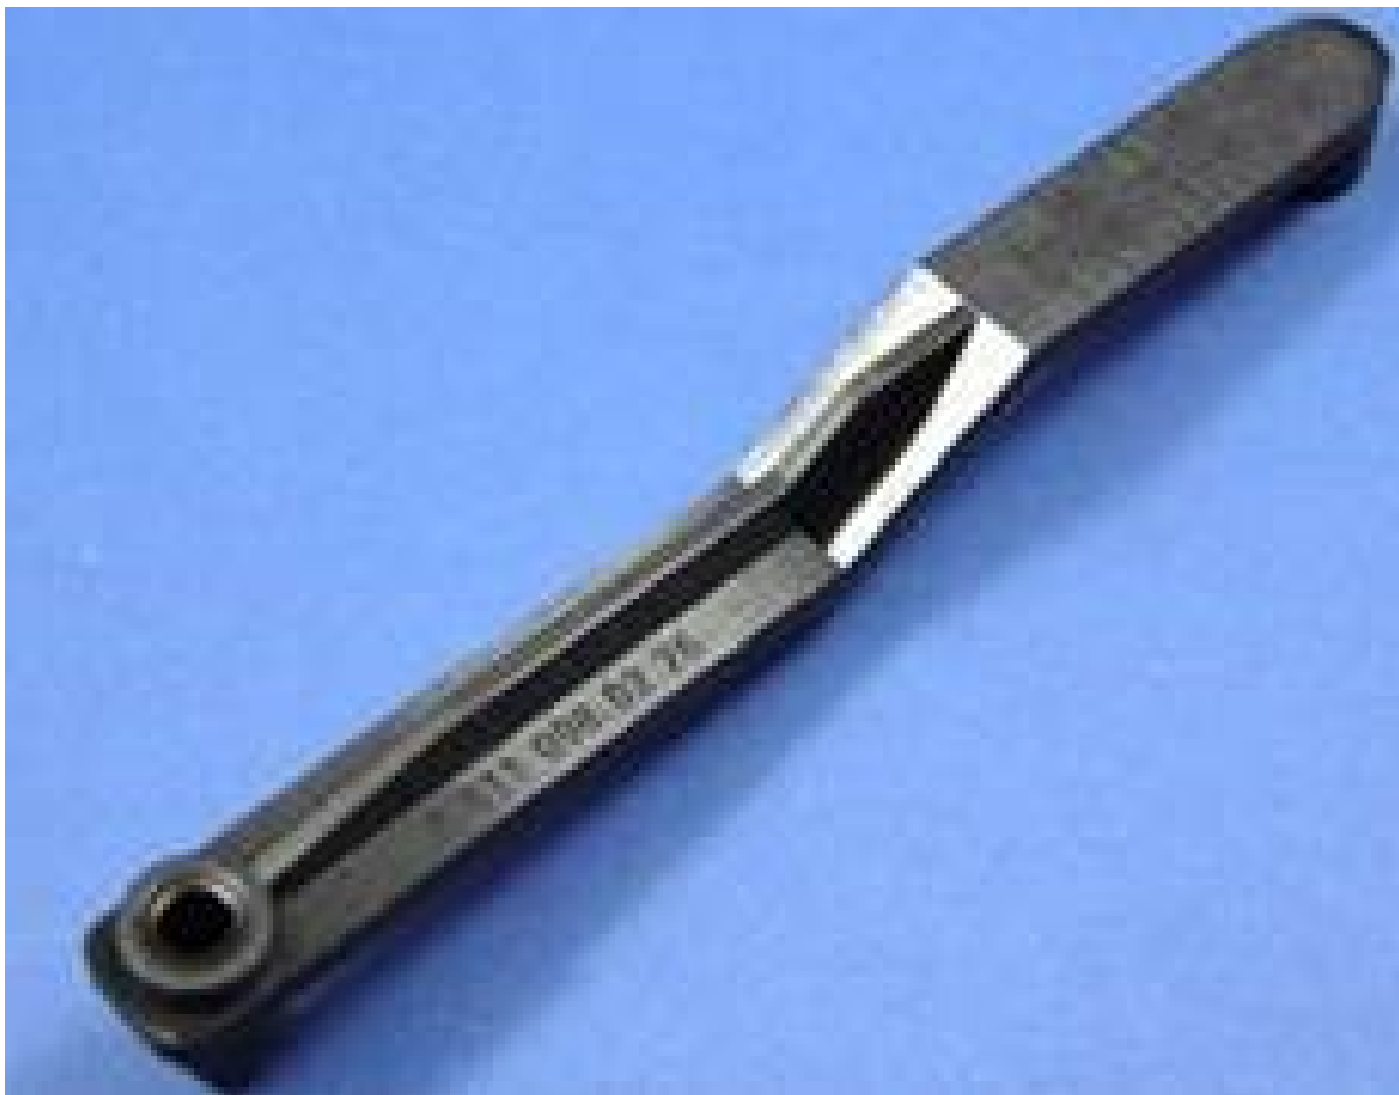
Se su questo modello vengono rilevati uno o più dei suddetti difetti, una possibile causa è una tiranteria rotta del comando del condotto di riempimento. In questo caso smontare la tiranteria e sostituirla con il ricambio modificato dal costruttore del veicolo.

Ricambi:

Graffetta di fermo: 611 098 01 26

Tiranteria: 611 098 02 26

A tal riguardo rispettare le istruzioni di montaggio e smontaggio del costruttore del veicolo.
