Mercedes C - Accensione della spia di controllo ABS/ESP | HELLA

classe C (W 203)

Tutti i veicoli a partire dalla data di costruzione 02/03

Accensione della spia di controllo ABS/ESP

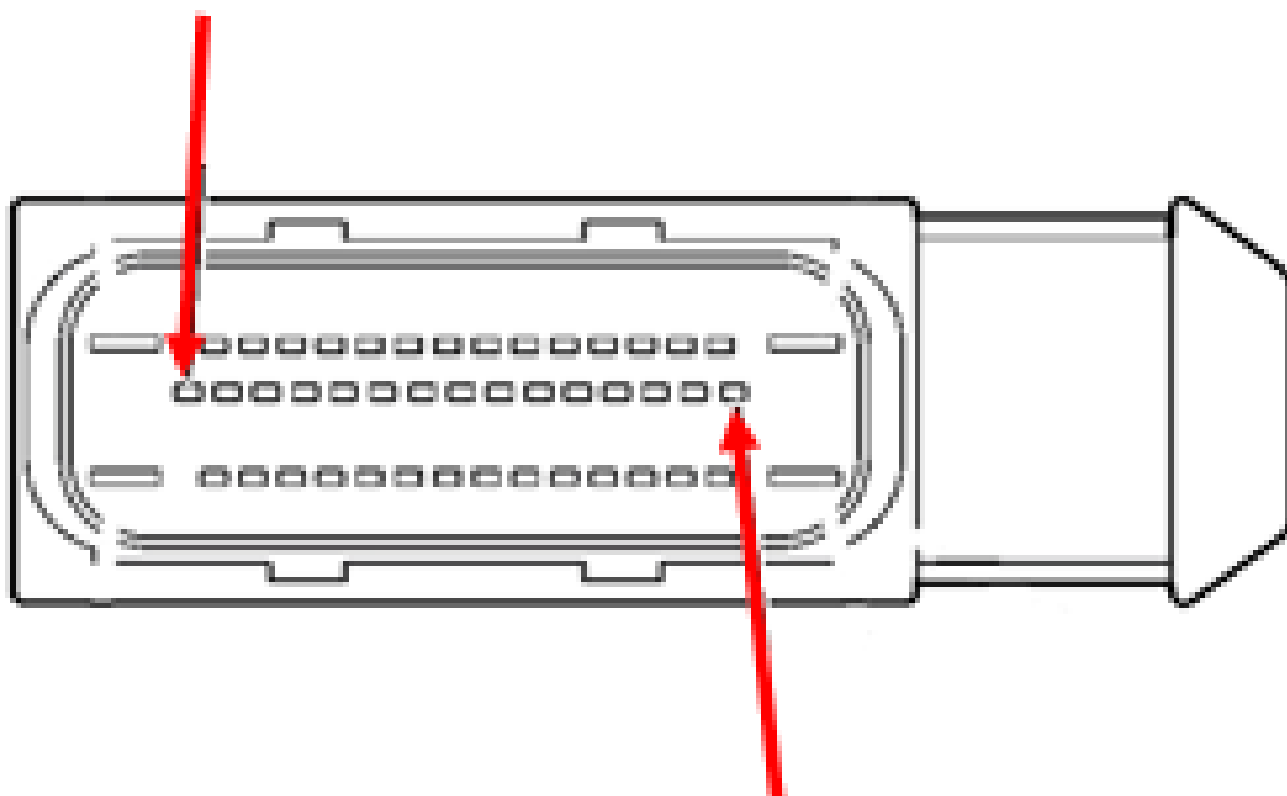
Se il cliente segnala questo tipo di guasto, la causa potrebbe essere la corrosione di un connettore. È inoltre possibile che vengano memorizzati i codici di guasto C1140 (sensore angolo di rotazione volante, segnale errato) e C1145 (sensore numero giri ruote ABS ant. dx, interruzione).

1. Verificare che i pin 18, 19, 20 (tutti e tre provenienti dal sensore pressione di frenata) del connettore della centralina ABS/ESP non siano corrosi (vedere fig.); eventualmente pulirli e asciugarli. La centralina si trova nella parte sinistra del vano motore, nel box centralina, dietro al duomo del montante telescopico.
2. Se il danno è già esteso, sostituire i pin con il kit di riparazione.
3. Prima del contatto trattare il connettore con spray o grasso per componenti elettronici.
4. Controllare la continuità del fascio cavi del sensore della pressione di frenata. Il valore di resistenza max. è di 0,5 Ohm.
