# **Mercedes W210 - Motorino di avviamento non funzionante dopo la sostituzione | HELLA**

**W210 (Classe E)**

## **Motorino di avviamento non funzionante dopo la sostituzione**

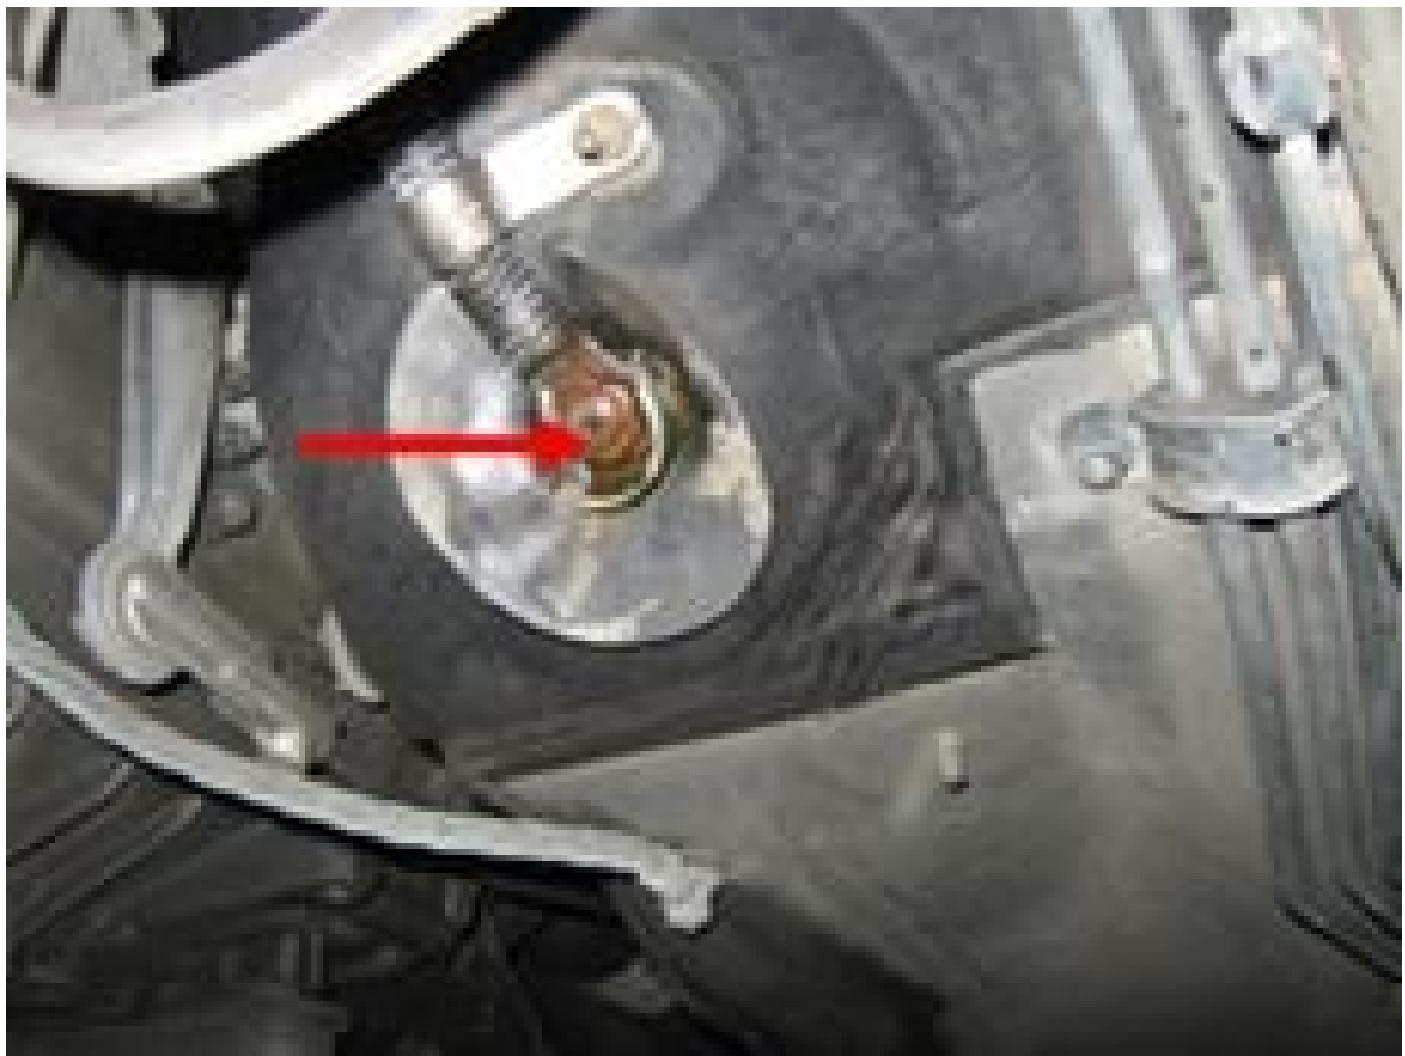
Figura 1

Per smontare il motorino di avviamento talvolta è necessario staccare e ricollegare il collegamento positivo della batteria sul sottoscocca del veicolo (fig. 1). Durante questa operazione è possibile che il lato opposto del collegamento (nell'abitacolo veicolo, fig. 2) si allenti. La conseguenza è un'interruzione dell'alimentazione di corrente. Il veicolo non si avvia o il motorino di avviamento non mostra segni di funzionamento.

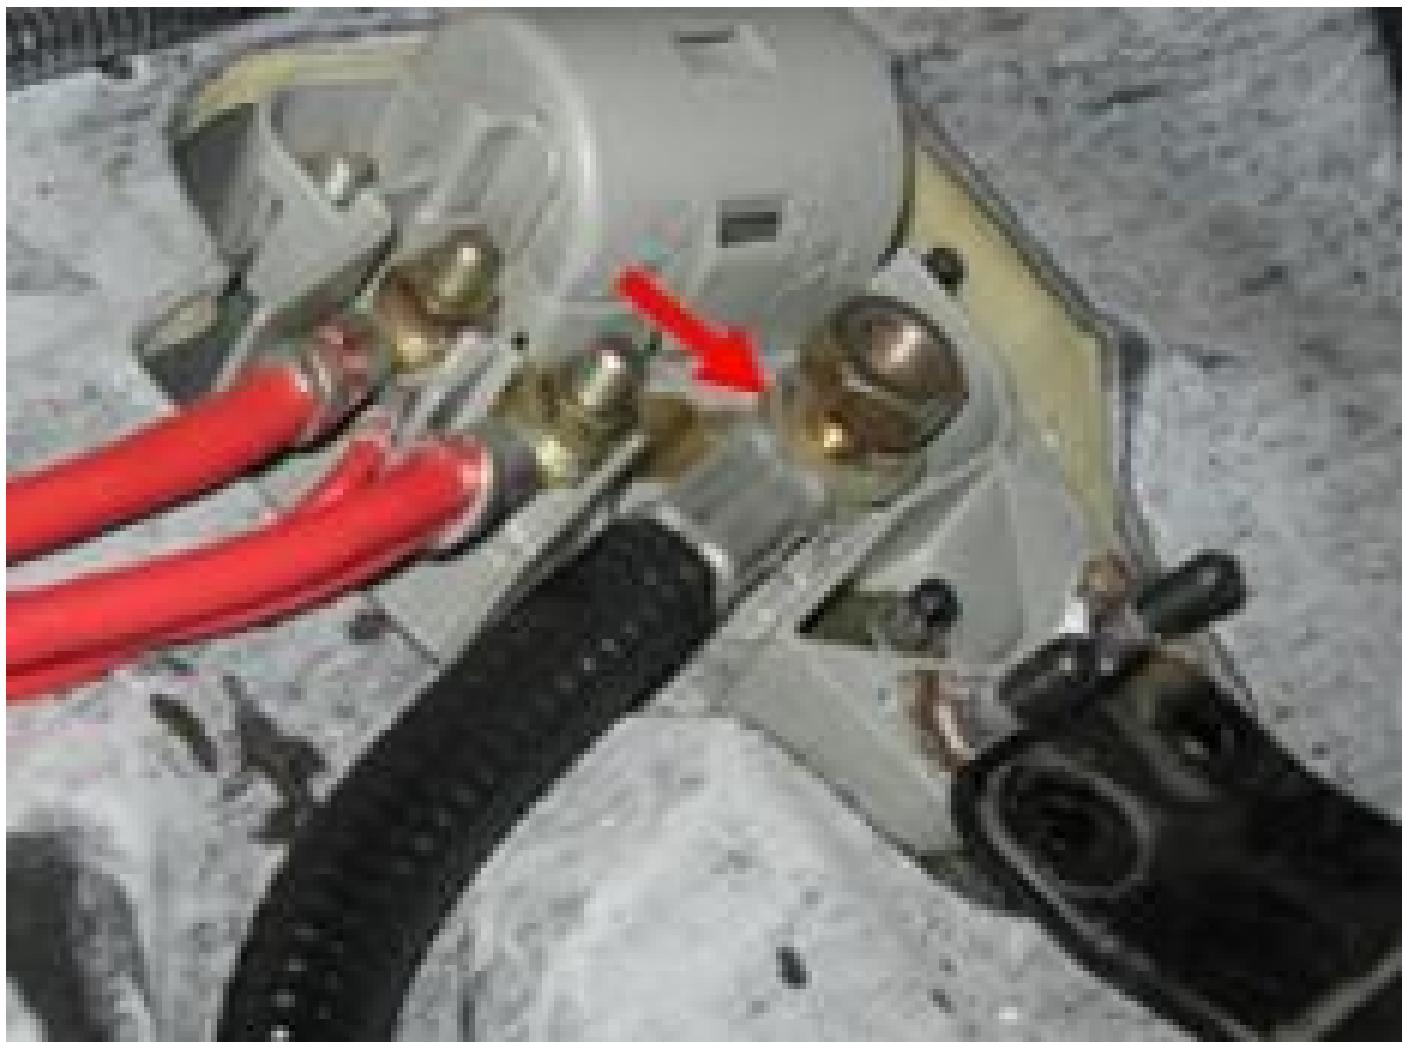
Figura 2

La causa potrebbe essere un terminale positivo allentato della batteria.

Per rimediare a questo inconveniente controllare i cavi di collegamento nel vano piedi del lato guida (nei veicoli con guida a sinistra) ed eventualmente riserrarli. A tal fine è necessario rimuovere i rivestimenti e staccare il pedale acceleratore (fig. 3).
