Mini F56: infiltrazione di acqua nell'abitacolo

Scheda tecnica

Costruttore	Mini
Modello	F56
Motore	2.0i
Codice motore	B48
Anno di costruzione	2014
Problema	Infiltrazione di acqua nel vano piedi

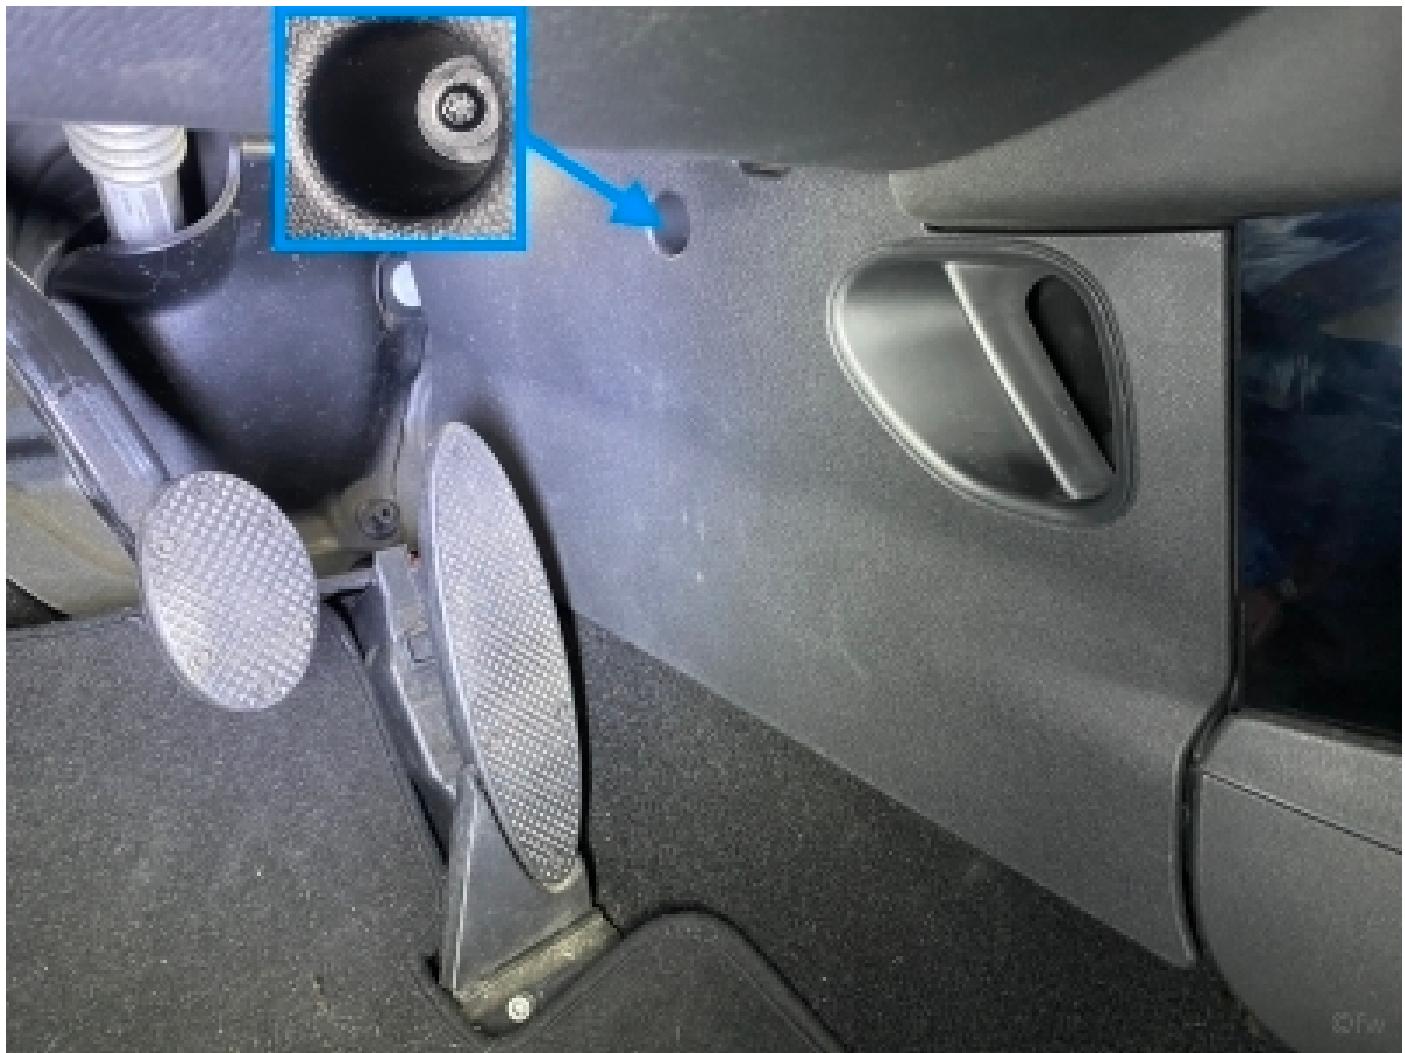
el tipo di veicolo succitato, può accadere che nel vano piedi del conducente o del passeggero anteriore si accumuli acqua. Se si riscontra il difetto succitato ed è possibile escludere un'infiltrazione di acqua dall'esterno attraverso le parti della carrozzeria, è necessario prestare particolare attenzione allo scarico della condensa sotto l'impianto di climatizzazione. La deformazione della guarnizione di gomma impedisce all'acqua di condensa di defluire correttamente. L'acqua si accumula e non defluisce come previsto, ma entra nell'abitacolo a causa della guarnizione deformata. La moquette dell'abitacolo assorbe l'acqua, causando eventualmente odori sgradevoli e, in alcune circostanze, la formazione di muffa. Per un controllo, è necessario rimuovere i rivestimenti laterali (Fig. 1) del vano piedi. A tal fine, svitare la vite
