OPEL Ampera - Lo sportello di ricarica della batteria non si apre | HELLA

OPEL

Ampera

Lo sportello di ricarica della batteria non si apre

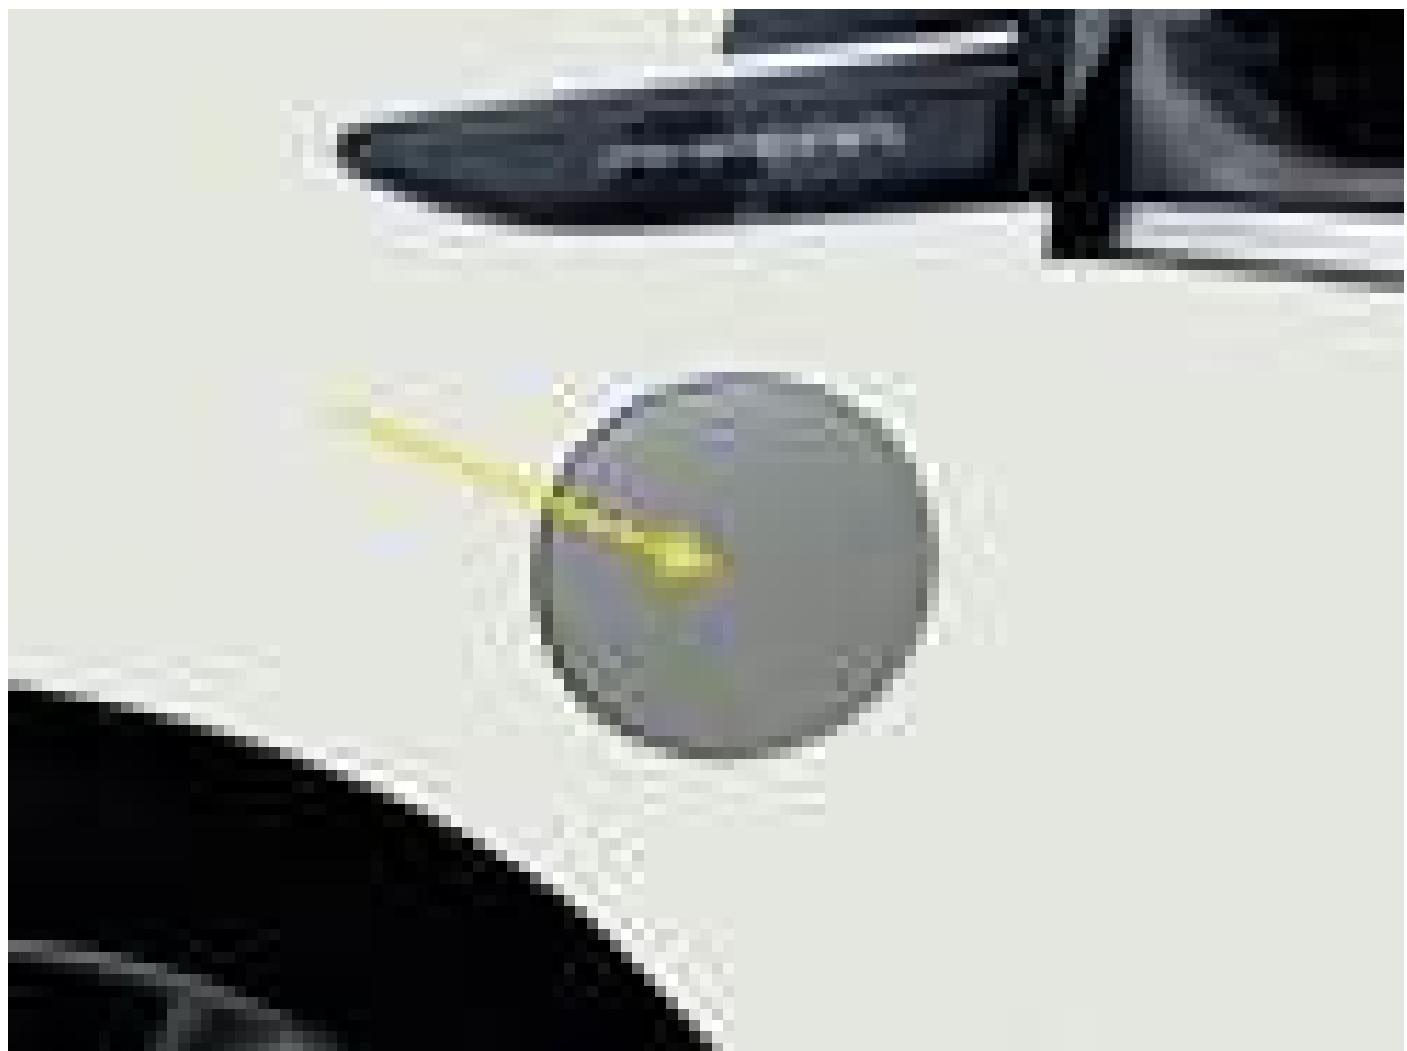
Figura 1

Nei veicoli succitati può succedere che lo sportello di ricarica della batteria (figura 1) risulti bloccato.

In questo caso la spia del motore si accende e nella centralina viene visualizzato il codice di guasto DTC P0CD2 (sportello di ricarica della batteria non aperto).
