# **Opel Astra H - Rumori dal vano motore | HELLA**

**Astra H**

**Rumori dal vano motore**

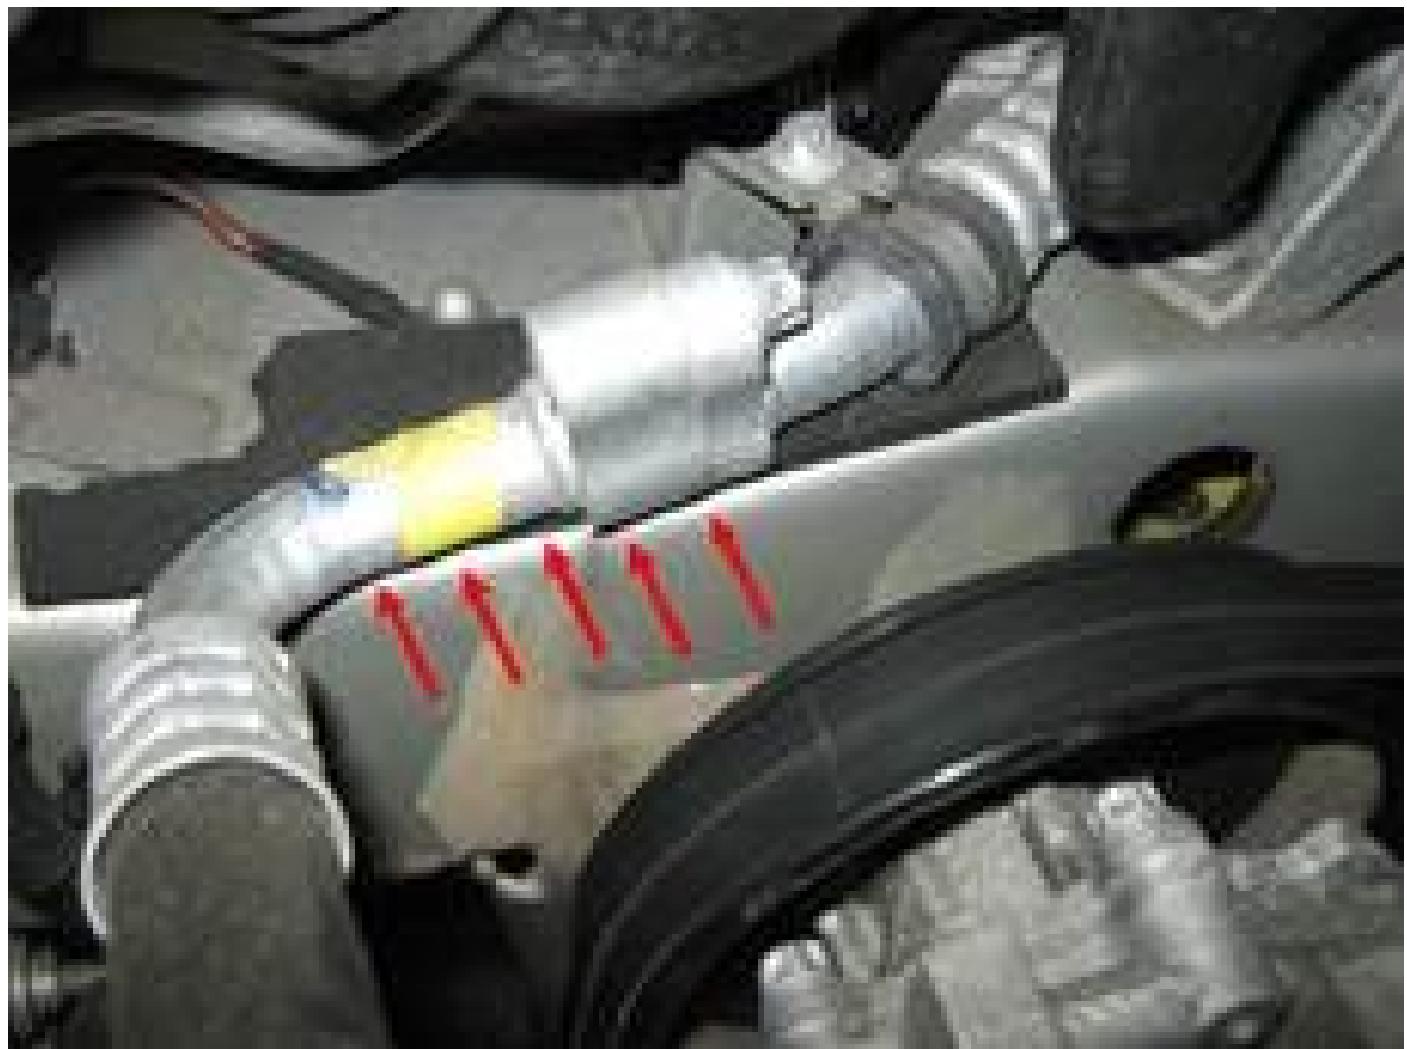
Su questi veicoli è possibile che con motore alla temperatura di esercizio insorgano dei rumori nel vano motore. Questo si verifica in particolare quando si accelera il veicolo e a un regime compreso tra 2000 e 3000 giri/min.

La causa potrebbe essere l'assenza o un errato posizionamento della striscia smorzante tra il longherone telaio e il condotto del fluido frigorifero (vedi figura).

Verificare se la striscia smorzante è presente e montata correttamente. Se necessario montare una nuova striscia smorzante. Attenzione: il condotto del fluido frigorifero non deve toccare il longherone telaio.

In caso contrario i rumori idraulici del refrigerante possono essere trasmessi all'abitacolo del veicolo attraverso la carrozzeria. Assicurarsi che la striscia smorzante sporga dal bordo del longherone telaio di circa 5 mm.

Nota: come striscia smorzante è adatta la cod. Hella 9MJ 351 018-011
