Opel Astra K: guasto del servosterzo

Scheda tecnica

Costruttore	Opel
Modello	Astra K
Motore	1.4 16V Turbo (B14XFT)
Anno di costruzione	2019
Problema	Guasto del servosterzo

Guasto del servosterzo

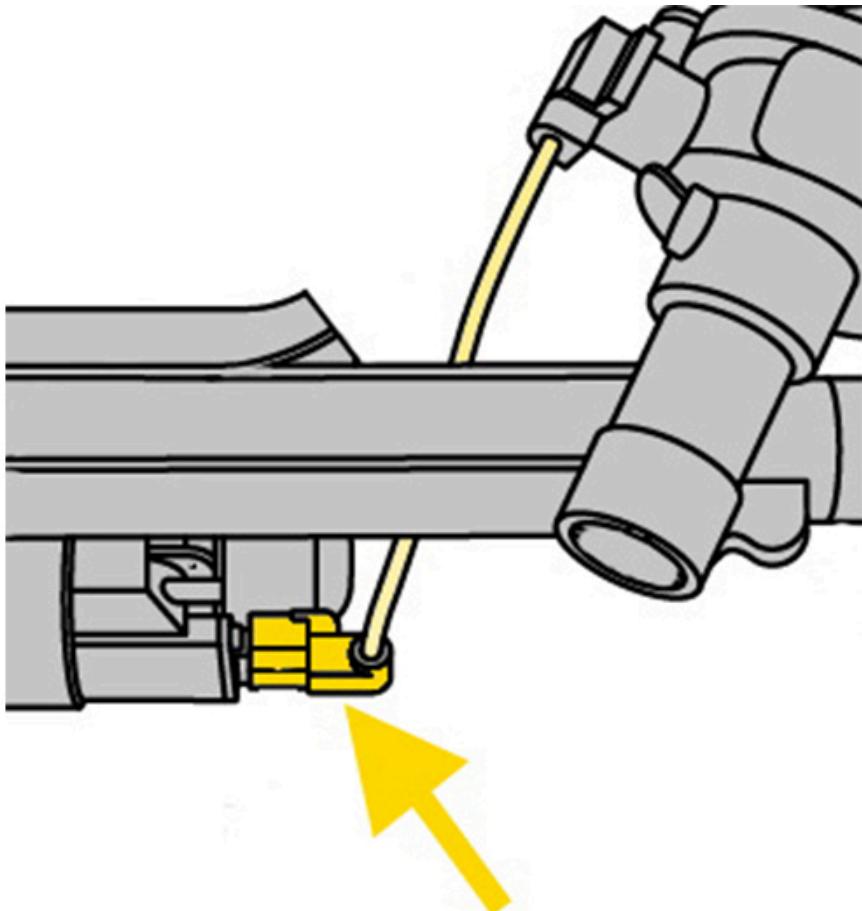
Per i veicoli succitati, viene reclamato il seguente problema: Lo sterzo del veicolo è poco scorrevole.

Il problema è causato da un collegamento insufficiente dei connettori tra il sensore dell'angolo di sterzata e il fascio di cavi (vedi figura).

Per prima cosa, scollegare il connettore e controllare che non sia sporco o danneggiato; se necessario, pulirlo e ripararlo secondo le specifiche del costruttore. Quindi ricollegare i connettori, verificando che il collegamento sia correttamente inserito.

Successivamente si deve effettuare una richiesta dei codici di guasto e un giro di prova per verificare l'efficacia dell'intervento.
