# Opel Insignia - Ronzio proveniente dal vano motore quando si cambia carico

Costruttore	Opel
Modello	Insignia A
Motore	1,6i 16V
Codice motore	A16 LET
Anno di costruzione	2009 – 2013
Problema	Rumore del motore quando si rilascia l'acceleratore

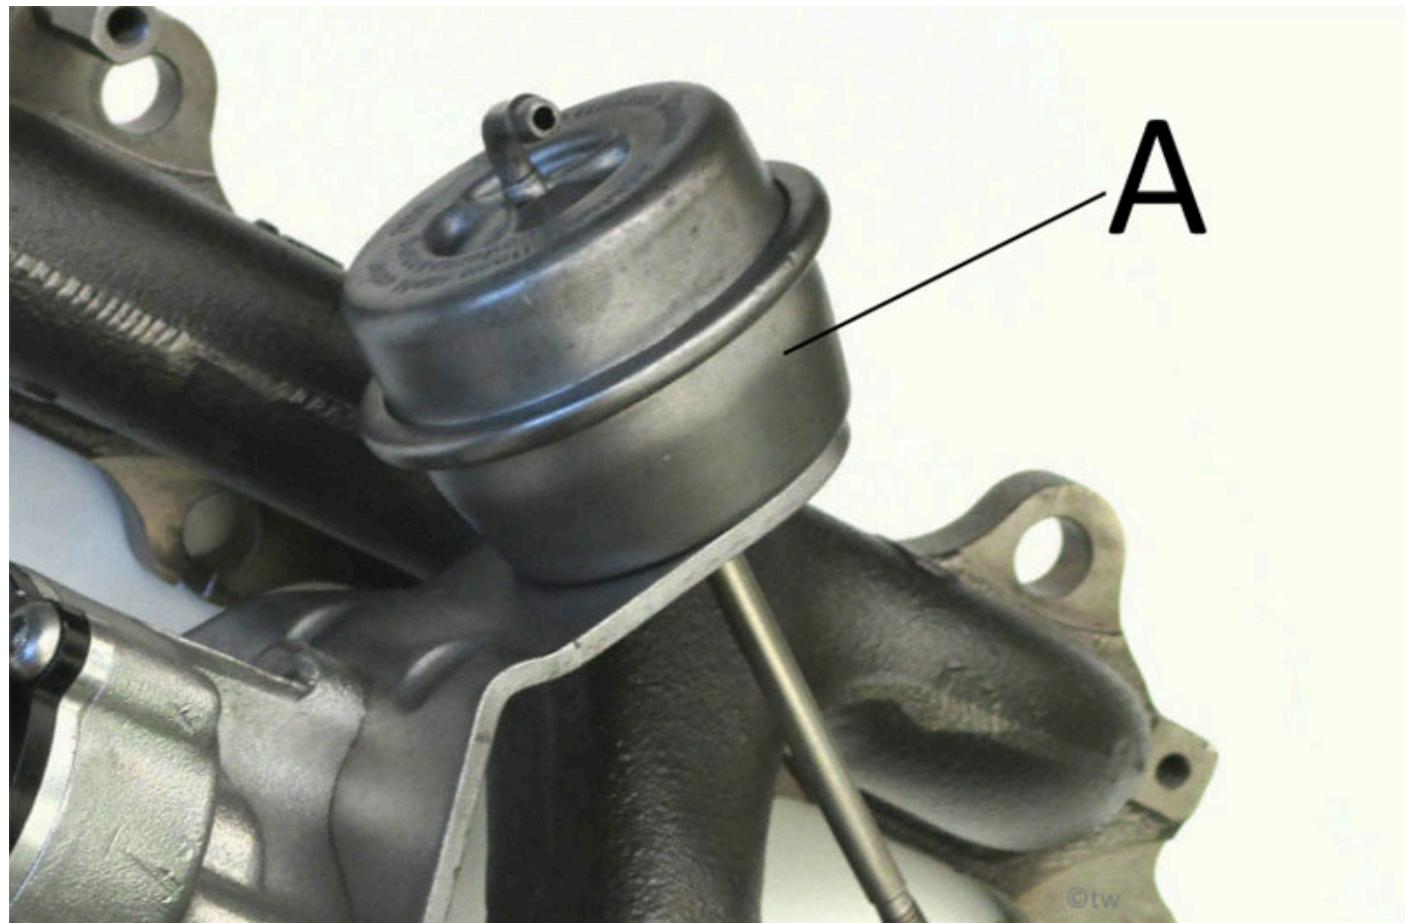
Se viene rilevato il guasto di cui sopra, potrebbe essere dovuto a un difetto del sistema a depressione per l'accensione del turbocompressore.

La camera di aspirazione dell'attuatore del turbocompressore (A) è collegata a un serbatoio del vuoto tramite tubi e valvole. Le perdite dovute all'invecchiamento o ai difetti dei componenti possono causare un'attivazione difettosa, che provoca il ronzio.

In questo caso il sistema di vuoto deve essere testato con una pompa manuale per il vuoto nelle condizioni di installazione.

Se il test dimostra che il vuoto diminuisce autonomamente, i componenti difettosi devono essere sostituiti.
