Opel Vectra C - La batteria si scarica | HELLA

Opel Vectra C

Tutti i modelli con climatizzatore automatico elettronico (ECC)

VIN 21000015 - 21031422

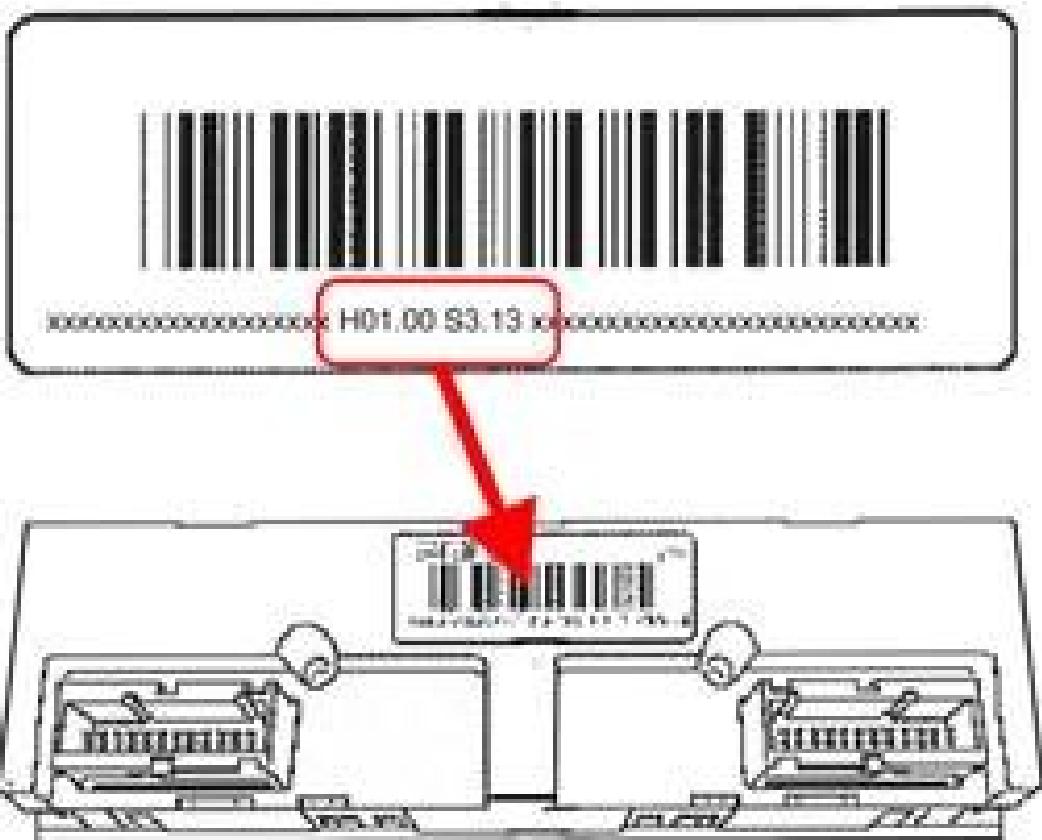
La batteria si scarica

Difficoltà di avviamento

Un difetto all'unità di comando del climatizzatore automatico elettronico può talvolta causare lo scaricamento della batteria. Il cambio autonomo dello stato operativo può causare un assorbimento di corrente permanente di 75 mA. In questo caso controllare il software in base alla targhetta (fig.).

Se, sotto al codice a barre, si leggono le versioni "S3.10" o "S3.12", sostituire l'unità ECC.

Se l'unità ECC è già stata sostituita da un'officina autorizzata, questo è segnalato da un punto bianco sul coperchio della scatola portafusibili nel vano motore.
