Subaru XV: rumori rimbombanti provenienti dalla parte posteriore del veicolo

Scheda tecnica

Costruttore	Subaru
Modello	XV
Anno di costruzione	Dal 2017
Motore	Tutti i modelli
Problema	Rumori rimbombanti provenienti dalla parte posteriore del veicolo

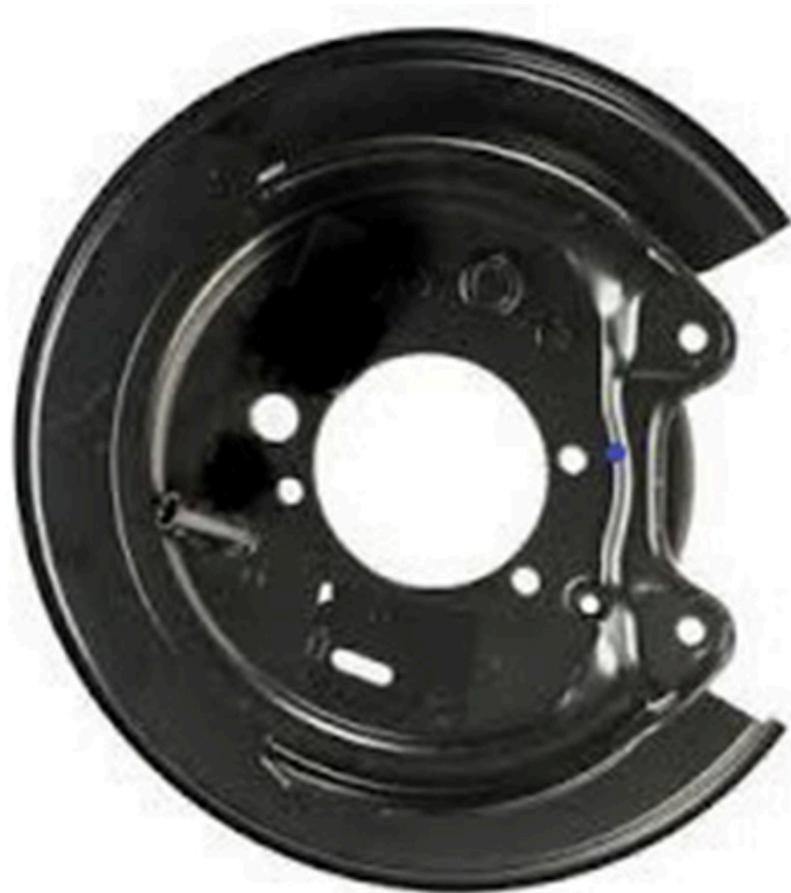
Se si sentono rumori forti e rimbombanti provenienti dalla parte posteriore del veicolo, la causa potrebbe essere un cuscinetto della ruota posteriore difettoso.

I cuscinetti della ruota posteriore potrebbero essere stati danneggiati durante il montaggio da un malfunzionamento costruttivo dei freni della ruota posteriore.

Per ovviare a questo problema, oltre ai nuovi mozzi delle ruote, è necessario montare delle piastre di supporto modificate (figura) per il freno della ruota posteriore.

Durante il montaggio, rispettare le specifiche del costruttore del veicolo.
