Tesla Y: infiltrazione di acqua ventola dell'abitacolo

Scheda tecnica	
Costruttore	Tesla
Modello	Y
Motore	Tutti i modelli
Anno di costruzione	2022
Problema	Rumori della ventola dell'abitacolo

Infiltrazione di acqua lato passeggero, rumori della ventola dell'abitacolo

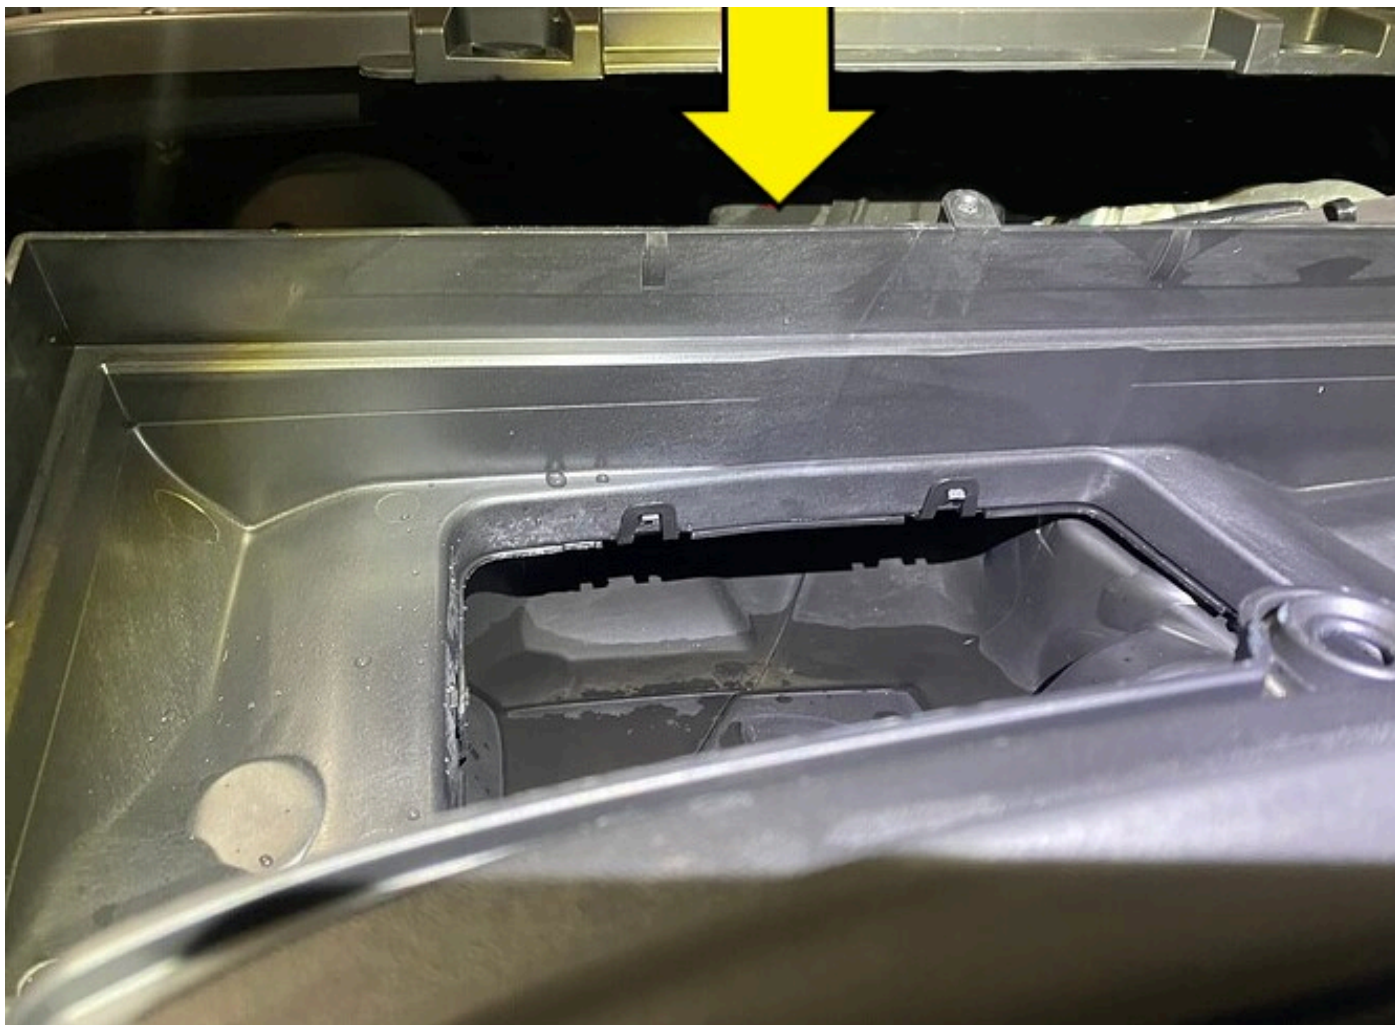
Guarnizione della scatola di ventilazione del filtro dell'abitacolo

Nei veicoli succitati, se una guarnizione della scatola di ventilazione del filtro dell'abitacolo è difettosa, l'acqua può infiltrarsi nel vano piedi lato passeggero. Questo fenomeno diventa evidente in particolare durante le accelerazioni rapide. La moquette e il tappetino si inzuppano notevolmente. L'acqua può anche penetrare nella ventola dell'abitacolo causando forti rumori stridenti della ventola.

Per confermare la causa, è necessario smontare i filtri dell'abitacolo, raggiungibili dal vano motore (sotto il coperchio della vaschetta raccogliacqua). Sopra la scatola di ventilazione è visibile una guarnizione. Se è lenta o non esercita una pressione di contatto, in caso di pioggia l'acqua penetra nell'abitacolo del veicolo attraverso l'alloggiamento di ventilazione e i vani di ventilazione.

Le misure correttive o di riparazione devono essere eseguite secondo le indicazioni del costruttore del veicolo.
