# Volkswagen T6: fischi dal vano motore

Costruttore	Volkswagen
Modello	Transporter T6 (SF/SG)
Motore	2,0 TDI (CAAC/CXFA/CXHA)
Anno di costruzione	2015 – 2019
Problema	Fischi dal vano motore

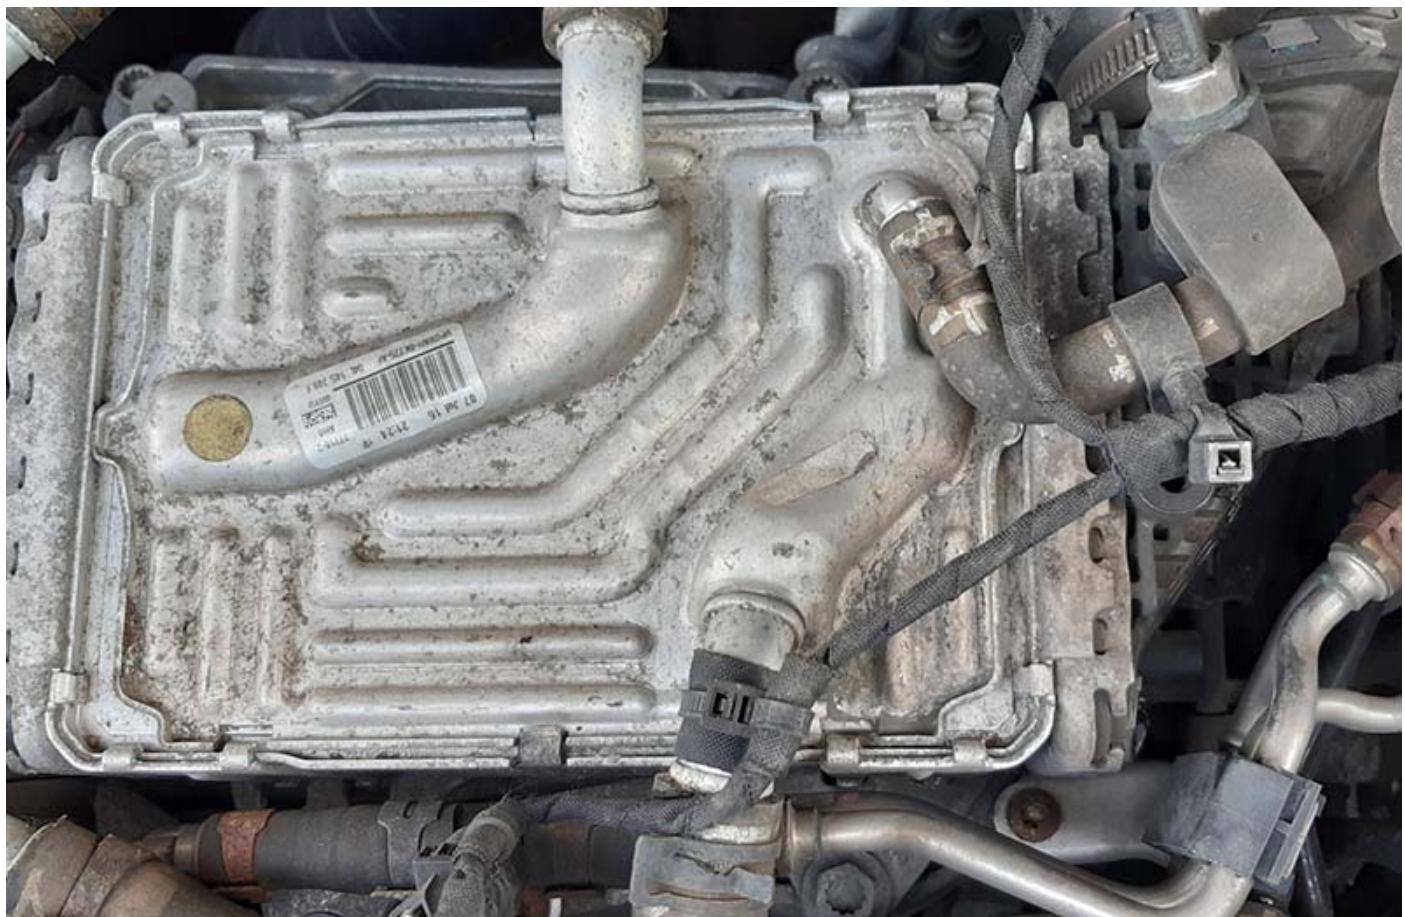
Possibili cause sono tubi flessibili o relativi collegamenti difettosi o allentati nella zona dell'intercooler(Fig. 1).

Figura 1: Intercooler

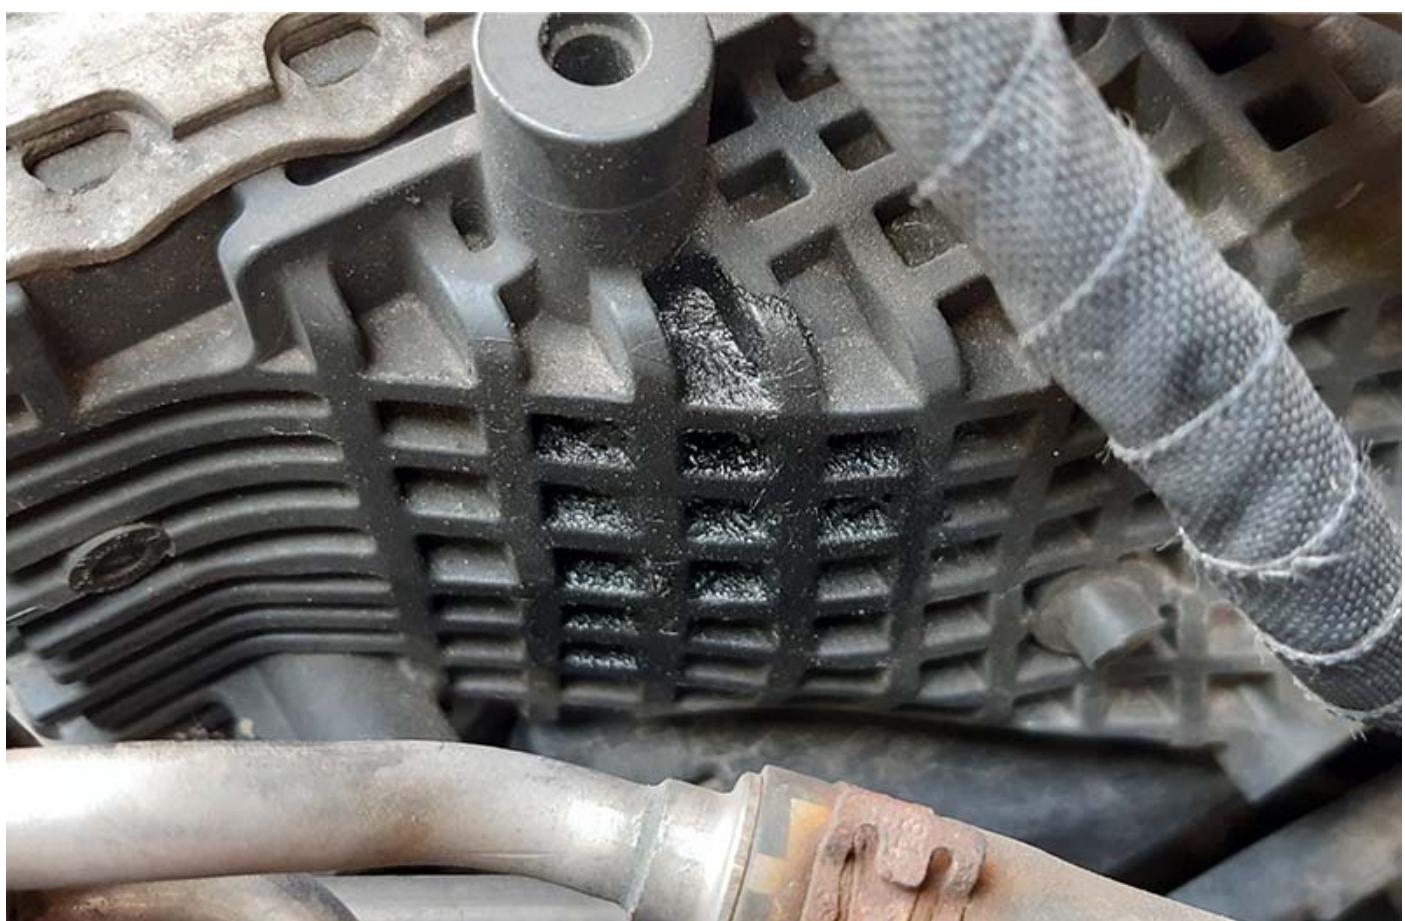
Inoltre, è anche possibile che l'intercooler stesso sia danneggiato. Spesso la causa può essere individuata con un controllo visivo. Tracce di olio sulla superficie(Fig. 2) indicano la presenza di una crepa, che provoca i rumori succitati.

## Figura 2: Tracce di olio sull'intercooler

Per risolvere il problema sostituire l'intercooler.
