VW Lupo - Temperatura eccessiva del motore | HELLA

Temperatura eccessiva del motore,

Pompa liquido di raffreddamento con ruota a pale in plastica.

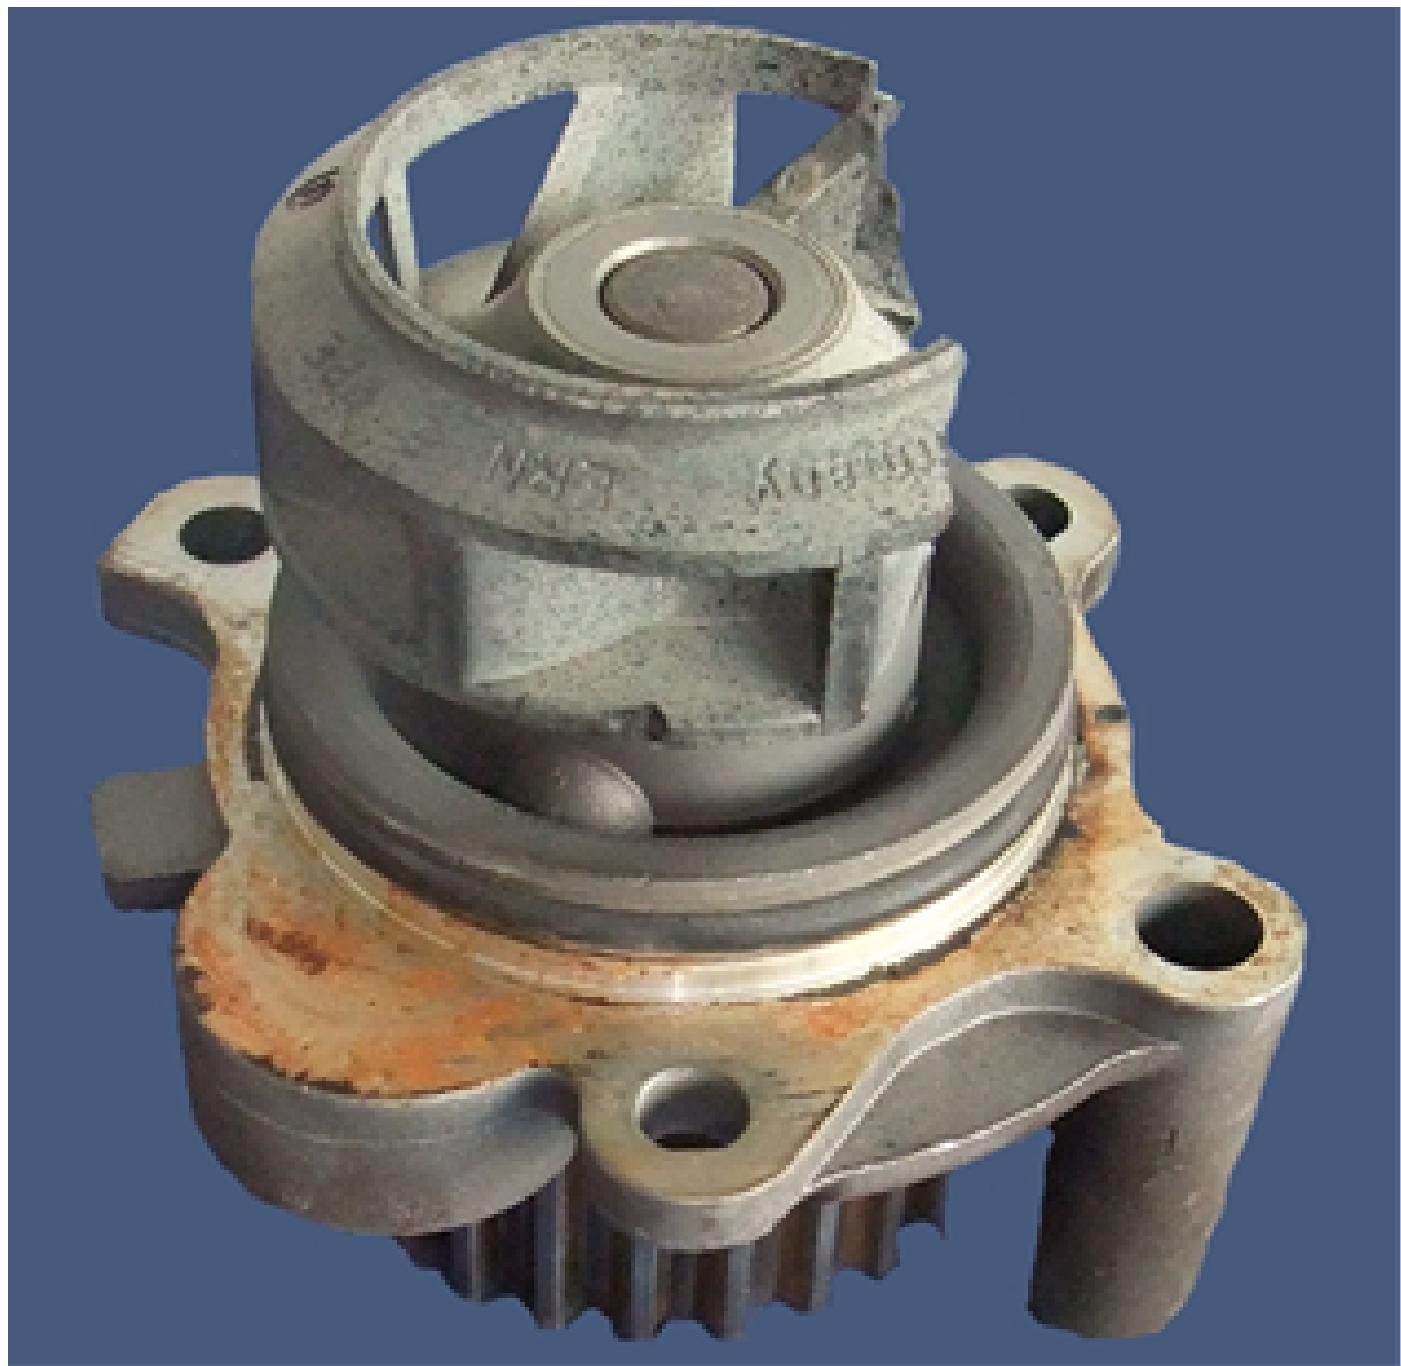
Figura 2.

Una possibile causa è la rottura della ruota a pale (ruota a pale in plastica, vedere figura 2 + 3) nella pompa del liquido di raffreddamento.

Se il flusso del liquido di raffreddamento è assente, sostituire la pompa
