VW Sharan - Accensione della spia ESP | HELLA

VW Sharan

Data di costruzione: fino al 2008

Accensione della spia ESP

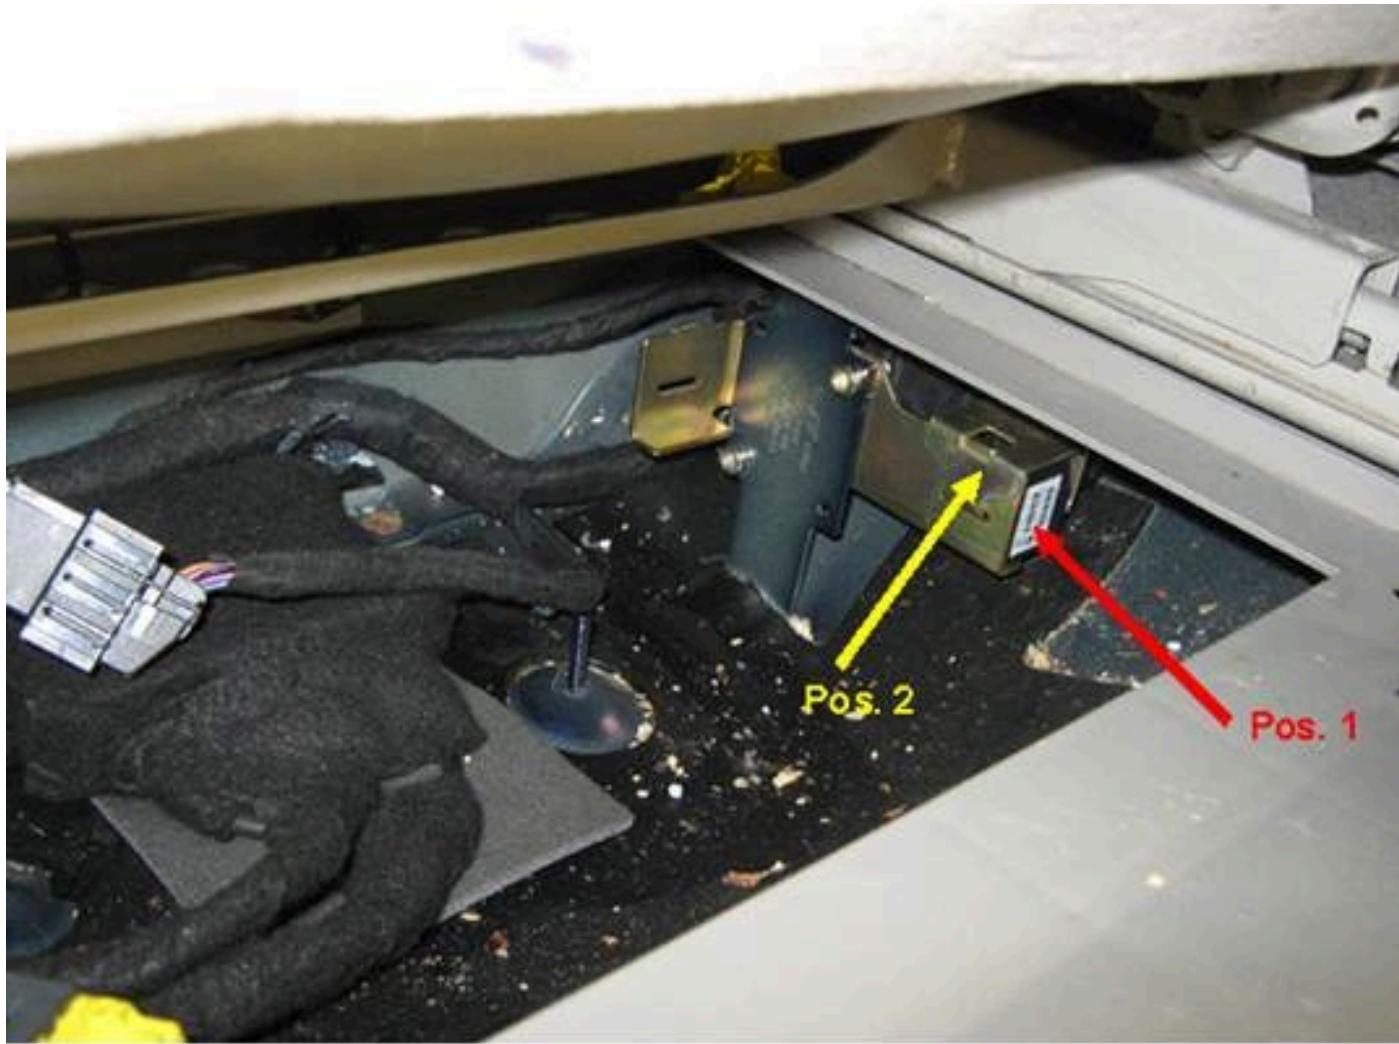
Figura 1

L'accensione sporadica o permanente della spia ESP sui suddetti veicoli può essere dovuta ad un sensore di accelerazione laterale difettoso.

Il sensore di accelerazione laterale (G200) si trova sotto il sedile del conducente. Può trattarsi di un sensore combinato (velocità d'imbardata+accelerazione laterale) oppure di un sensore singolo. Il sensore singolo si trova sotto la guida destra del sedile (fig. 1, pos. 1).

- Staccare l'aletta di chiusura del sensore (fig. 1, pos. 2)
- Staccare il connettore del sensore ed estrarre
- Togliere il sensore
- Montare un nuovo sensore e collegare il connettore
- "Calibrare" il sensore con un apparecchio diagnostico oppure "azzerarlo"
- Cancellare la memoria guasti
- Eseguire un giro di prova

Nota: spesso la memoria guasti può essere cancellata soltanto dopo aver "azzerato" il nuovo sensore.
