# VW Touran: codice di guasto 148C/148B e infiltrazione di acqua nella zona del montante A

Costruttore	Volkswagen
Modello	Touran con tetto panoramico
Motore	2.0 TDI
Anno di costruzione	2016
Problema	La spia del motore si accende; infiltrazione di acqua nella zona del montante A
Codice di guasto	148C / 148B
Strumento HGS consigliato	mega macs X

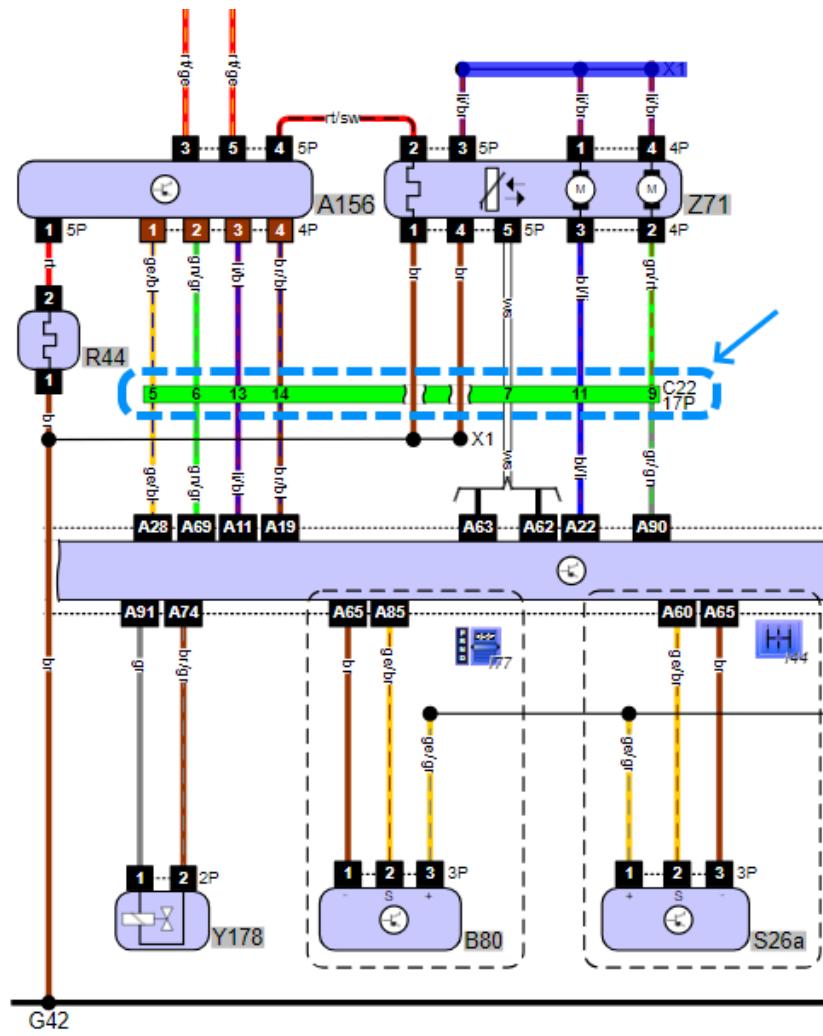
Nel tipo di veicolo succitato, la spia del motore può accendersi senza che si avverta una perdita di potenza. Se si verifica il guasto succitato e nella memoria guasti sono memorizzati i codici di guasto 148B e 148C (stadio di uscita del riscaldamento supplementare difettoso), è necessario controllare i connettori nel vano piedi. Tra l'altro, questi collegano i cavi elettrici del riscaldamento supplementare e, a seconda della variante di equipaggiamento, si trovano dietro il rivestimento del vano piedi del montante A, sul lato conducente o passeggero.

Se si rileva umidità o corrosione sui pin di questi connettori, è necessario prestare particolare attenzione agli scarichi dell'acqua del tetto panoramico

che possono intasarsi di sporcizia. L'acqua si accumula, fluisce nella cassetta del tetto e quindi nell'abitacolo del veicolo e penetra, tra l'altro, nei connettori. Per un controllo, l'acqua può essere versata direttamente negli scarichi attraverso il tetto di vetro aperto. Se l'acqua si accumula nella cassetta del tettuccio e non defluisce immediatamente, è necessario pulire gli scarichi, ad esempio con una spazzola appositamente progettata per la pulizia degli scarichi dell'acqua.

Una volta aver pulito completamente gli scarichi del tettuccio, è necessario riparare anche i pin danneggiati dei connettori per ristabilire un perfetto collegamento elettrico.

Una volta eliminata la causa del guasto, cancellare la memoria guasti e infine eseguire un giro di prova.
