# BMW i3 (I01) - Recepción de radio con interferencias | HELLA

**i3 (I01)**

**Fecha de fabricación: 2013**

## **Recepción de radio con interferencias**

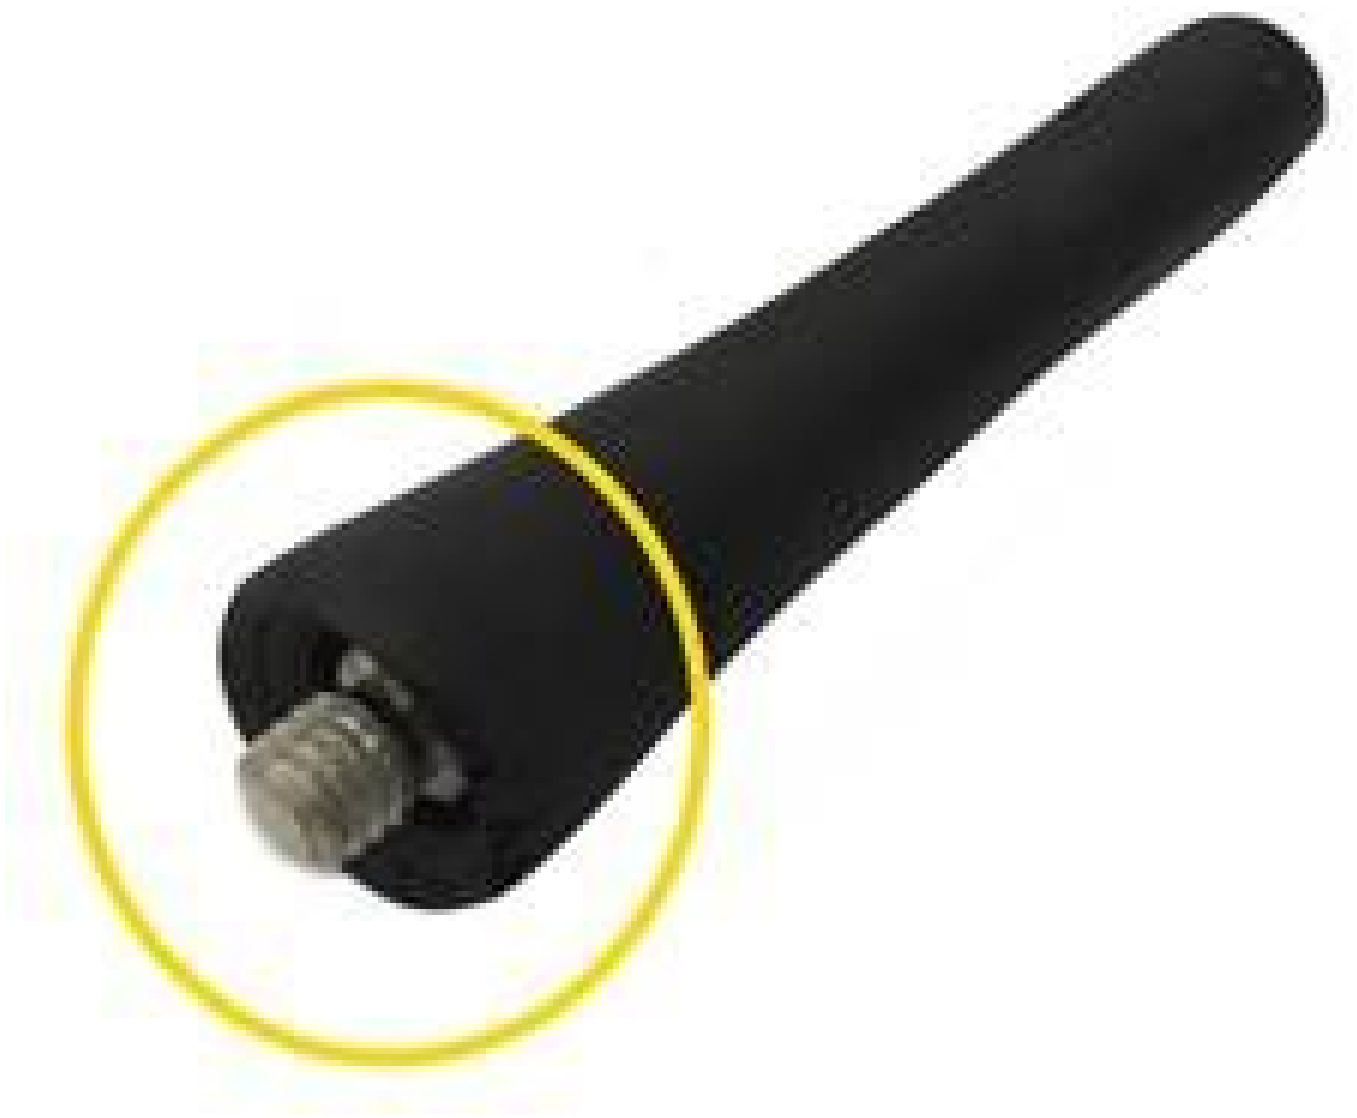
Si se observa más de cerca la unidad de antena del techo, se observa que la varilla de la antena está dañada (agrietada o se ha roto la varilla roscada), lo que podría provocar el problema mencionado anteriormente.

- Desmonte la varilla de la antena
- Compruebe que la rosca de la varilla de la antena (ver foto) y la rosca de la unidad de antena del techo no estén dañadas y repárelas o sustitúyalas en caso necesario.
- Monte la nueva varilla de la antena
- Compruebe el funcionamiento de la radio
