# **BMW i3 (I01) - Ruidos en la zona de las puertas | HELLA**

**i3 (I01)**

**Fecha de fabricación: 2013**

## **Ruidos en la zona de las puertas**

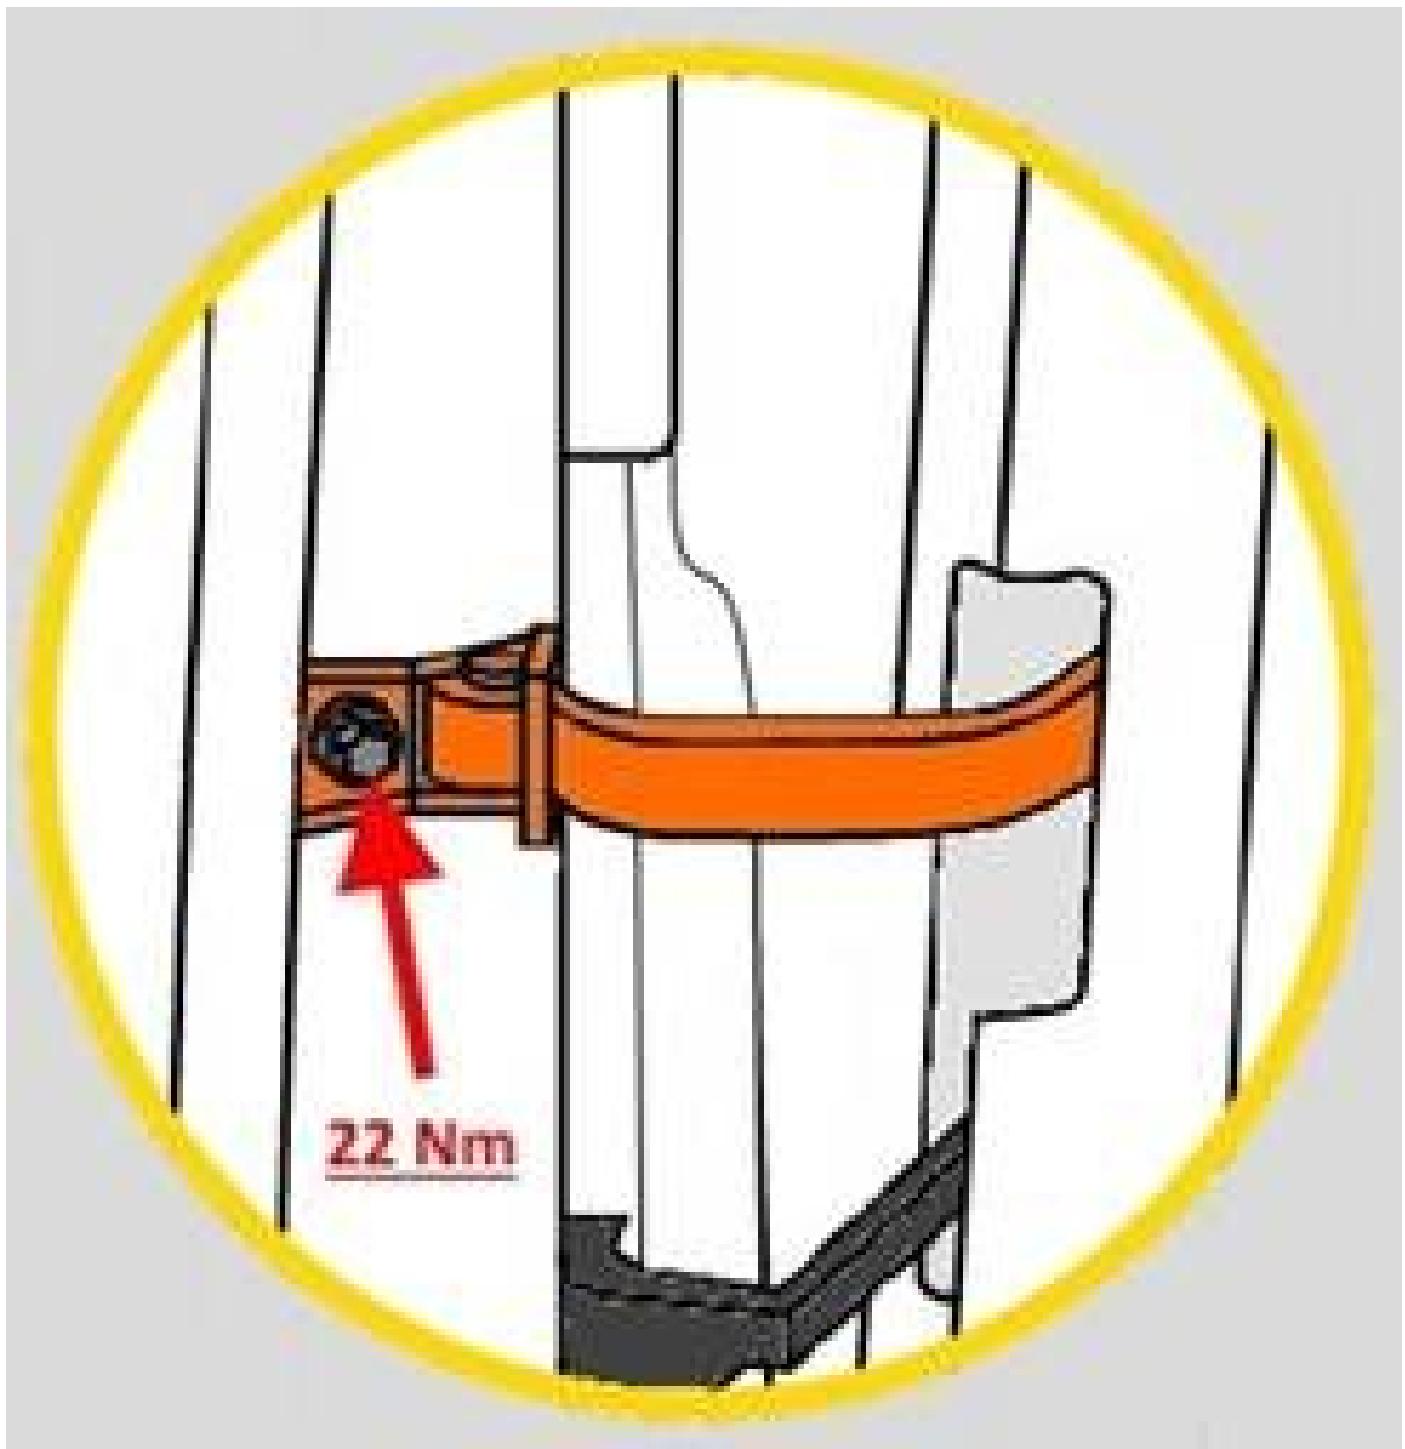
Una mirada más de cerca al mecanismo de la puerta reveló que el tornillo de fijación de la bisagra del pestillo de la puerta se había aflojado.

- Tornillo de fijación (ASA M8x22) ref. E.O.: 07147248803

- Desmontar el tornillo de fijación
- Compruebe que el orificio del alojamiento y el tornillo no estén dañados (rosca, etc.) y repárelos o sustitúyalos si es necesario
- Apriete el tornillo de fijación con el par de apriete (22 Nm) especificado por el fabricante del vehículo (véase imagen)
- Repita este procedimiento en todas las puertas
