## BMW X3 G01: se enciende el testigo de avería del motor

| Modelo de vehículo | X3 G01 |
| Síntoma | Se enciende el testigo de avería del motor |

## Registros de errores relacionados con el sensor de partículas diésel

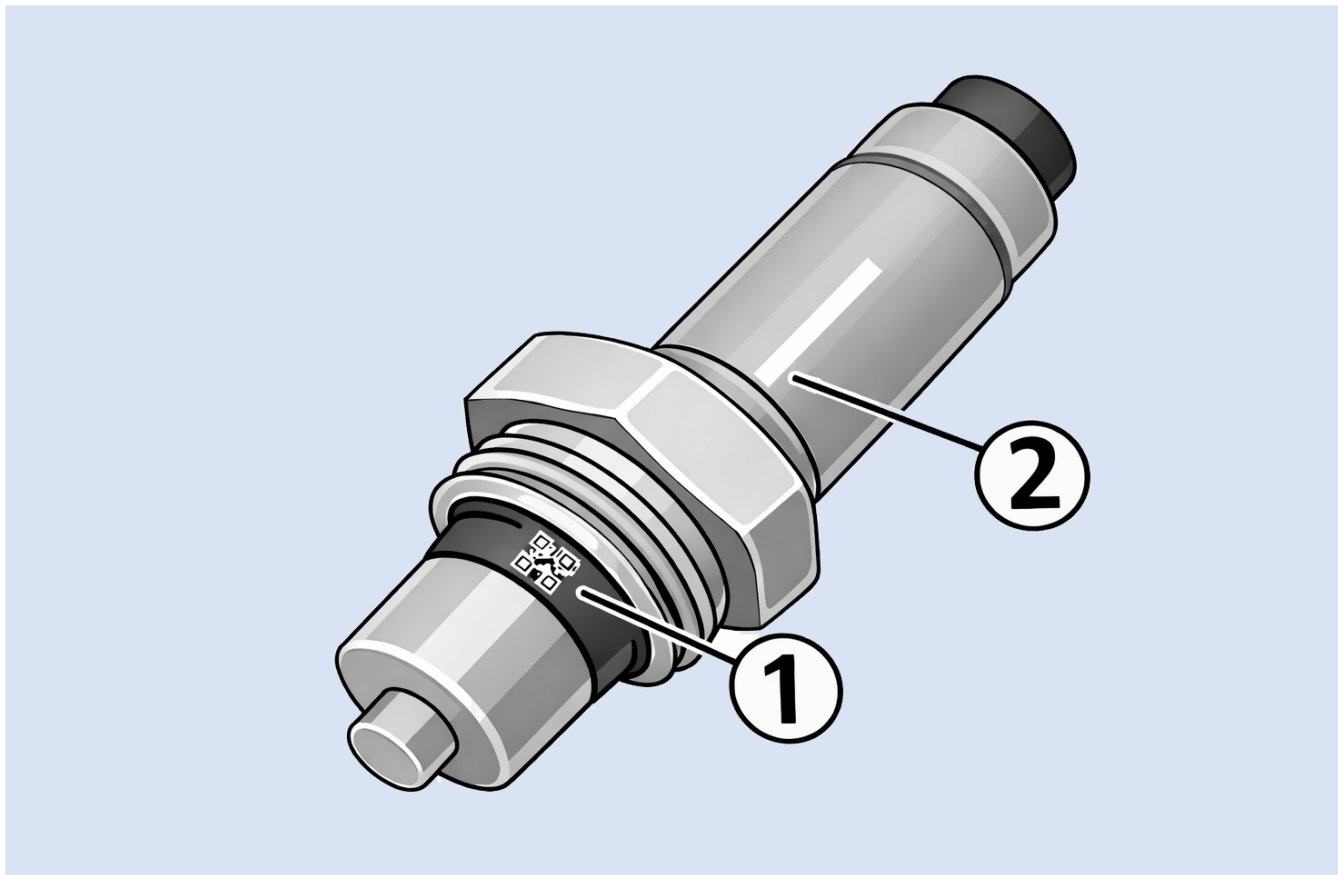
Representación ejemplar de un sensor de partículas diésel.

En los modelos debidamente identificados, la marca (2) o el código QR (1) sirven para realizar la orientación correcta según las especificaciones del fabricante del vehículo.

Si es necesario sustituir el sensor de partículas diésel, es imprescindible asegurarse de que se instale en la posición correcta. En los modelos debidamente identificados, la marca o el código QR de la carcasa del sensor deben quedar orientados hacia abajo (véase la figura). Una posición de montaje incorrecta puede provocar que el sensor vuelva a fallar. Son determinantes las especificaciones del fabricante del vehículo. Las marcas que aparecen en la refacción sirven de orientación durante el montaje.
