# Land Rover Range Rover IV - Testigo luminoso del airbag encendido

Modelo vehículo Range Rover IV (LG)

Año de fabricación 2013 - 2014

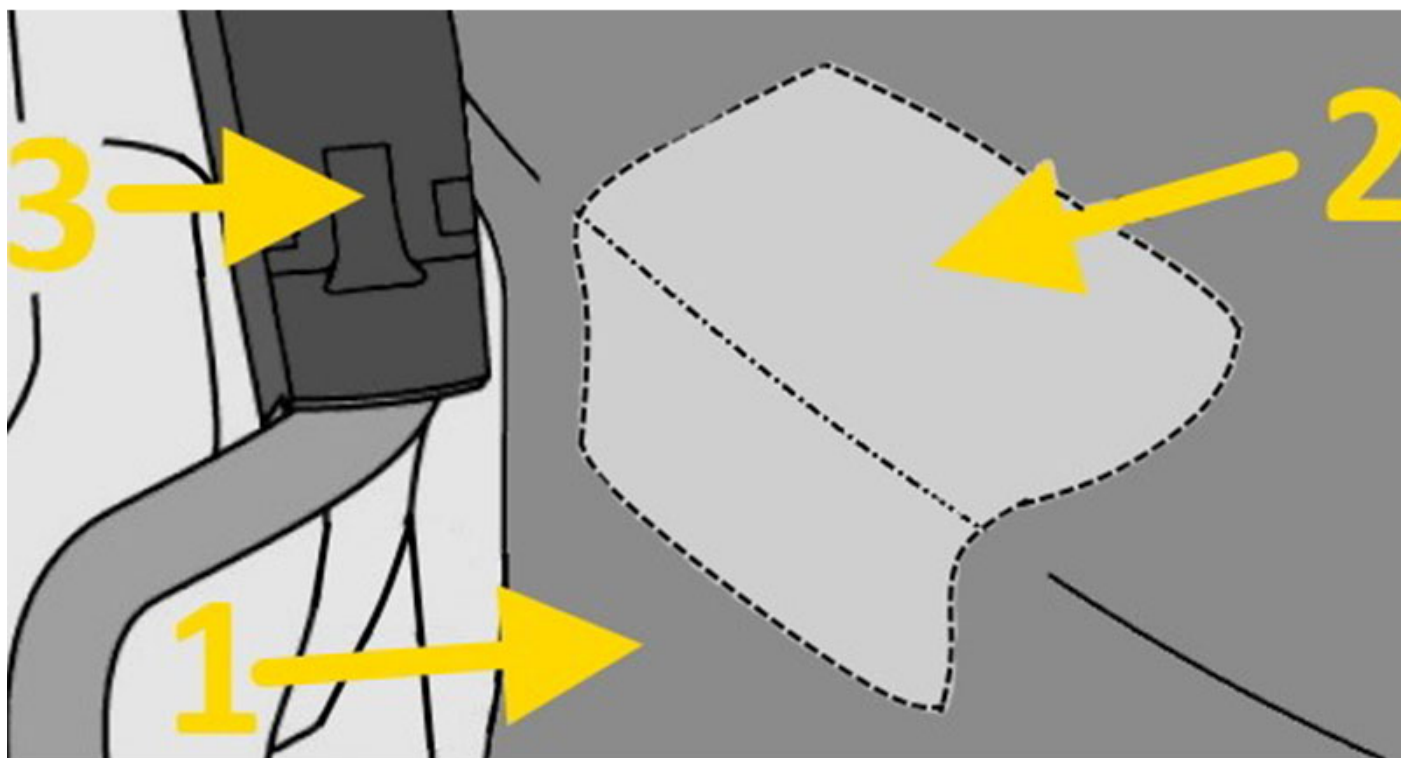
En este caso el problema se debe a un contacto constante entre el conector enchufable del airbag lateral (<span class="gallery-mode--link" data-order="1">Fig. 1 pos.3</span>) y el tapizado del respaldo del asiento (<span class="gallery-mode--link" data-order="1">Fig. 1 pos.1</span>).

Fig. 1: Contacto permanente entre el conector enchufable del airbag lateral y el tapizado del respaldo del asiento

- desmonte el tapizado del respaldo del asiento
- <strong>delinee la zona marcada (<span class="gallery-mode--link" data-order="1">Fig. 1 pos.2</span>) del tapizado del respaldo del asiento</strong>
- <strong>(<span class="gallery-mode--link" data-order="1">Fig. 1 pos.1</span>) y recórtela con una herramienta adecuada (por ejemplo, un cuchillo de corte)</strong>
- <strong>Compruebe que el conector enchufable (<span class="gallery-mode--link" data-order="1">Fig. 1 pos.3</span>) esté bien colocado</strong>
- posicione el conector enchufable en la zona recortada
- <strong>(<span class="gallery-mode--link" data-order="2">Fig. 2 pos.4 y 5</span>) y fíjelo en una posición libre de tensión</strong>
- coloque el tapizado del respaldo del asiento
- desbloquee el sistema de airbag

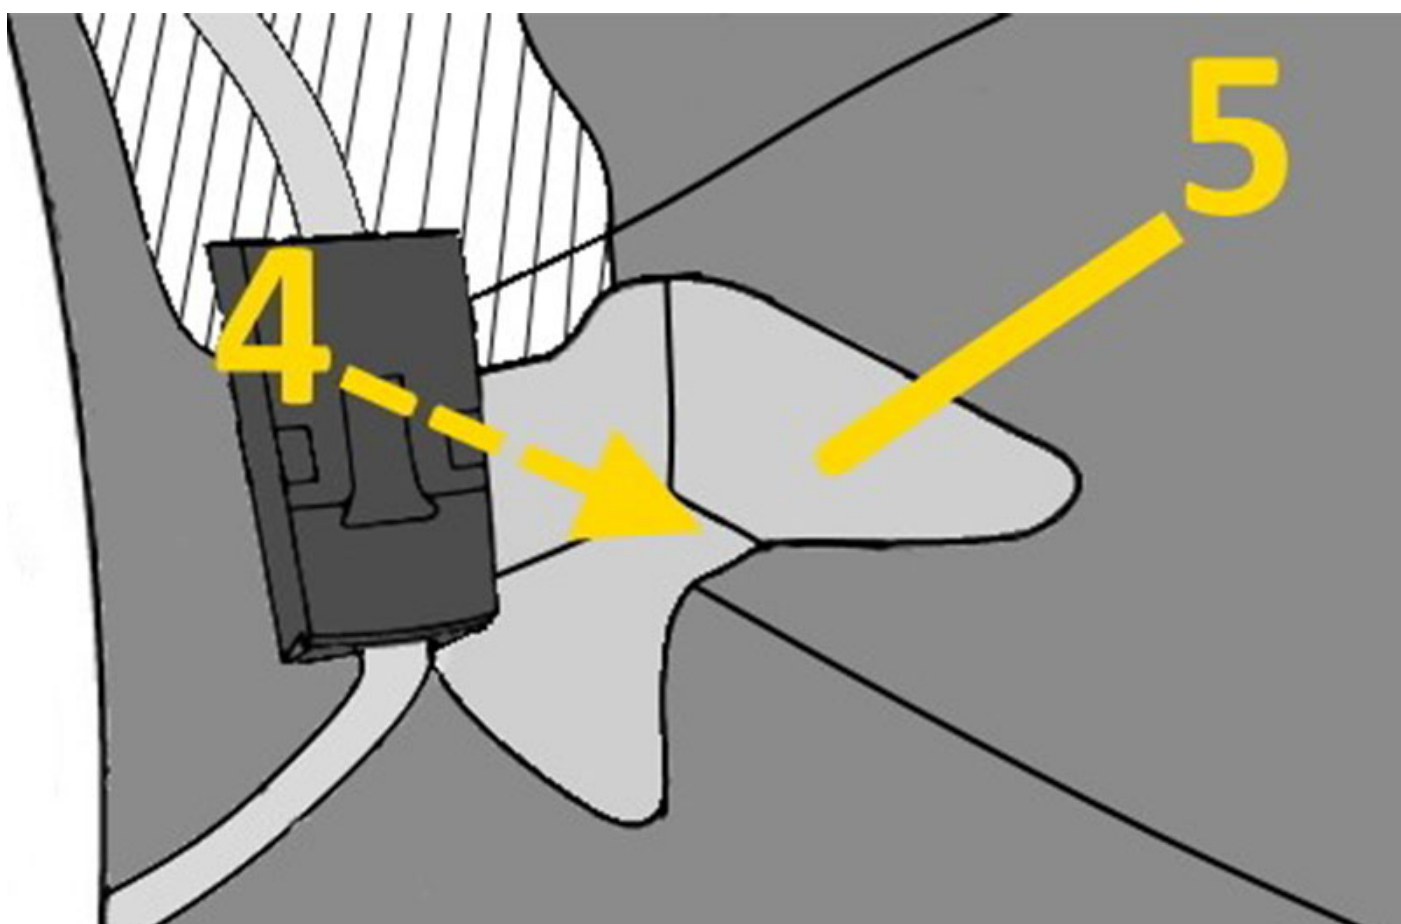
## Imagen 2: Zona recortada en el tapizado del respaldo del asiento
