Mazda 6 - Fallo en el funcionamiento del compresor | HELLA

Mazda

6 (GG/GY)

Fallo en el funcionamiento del compresor

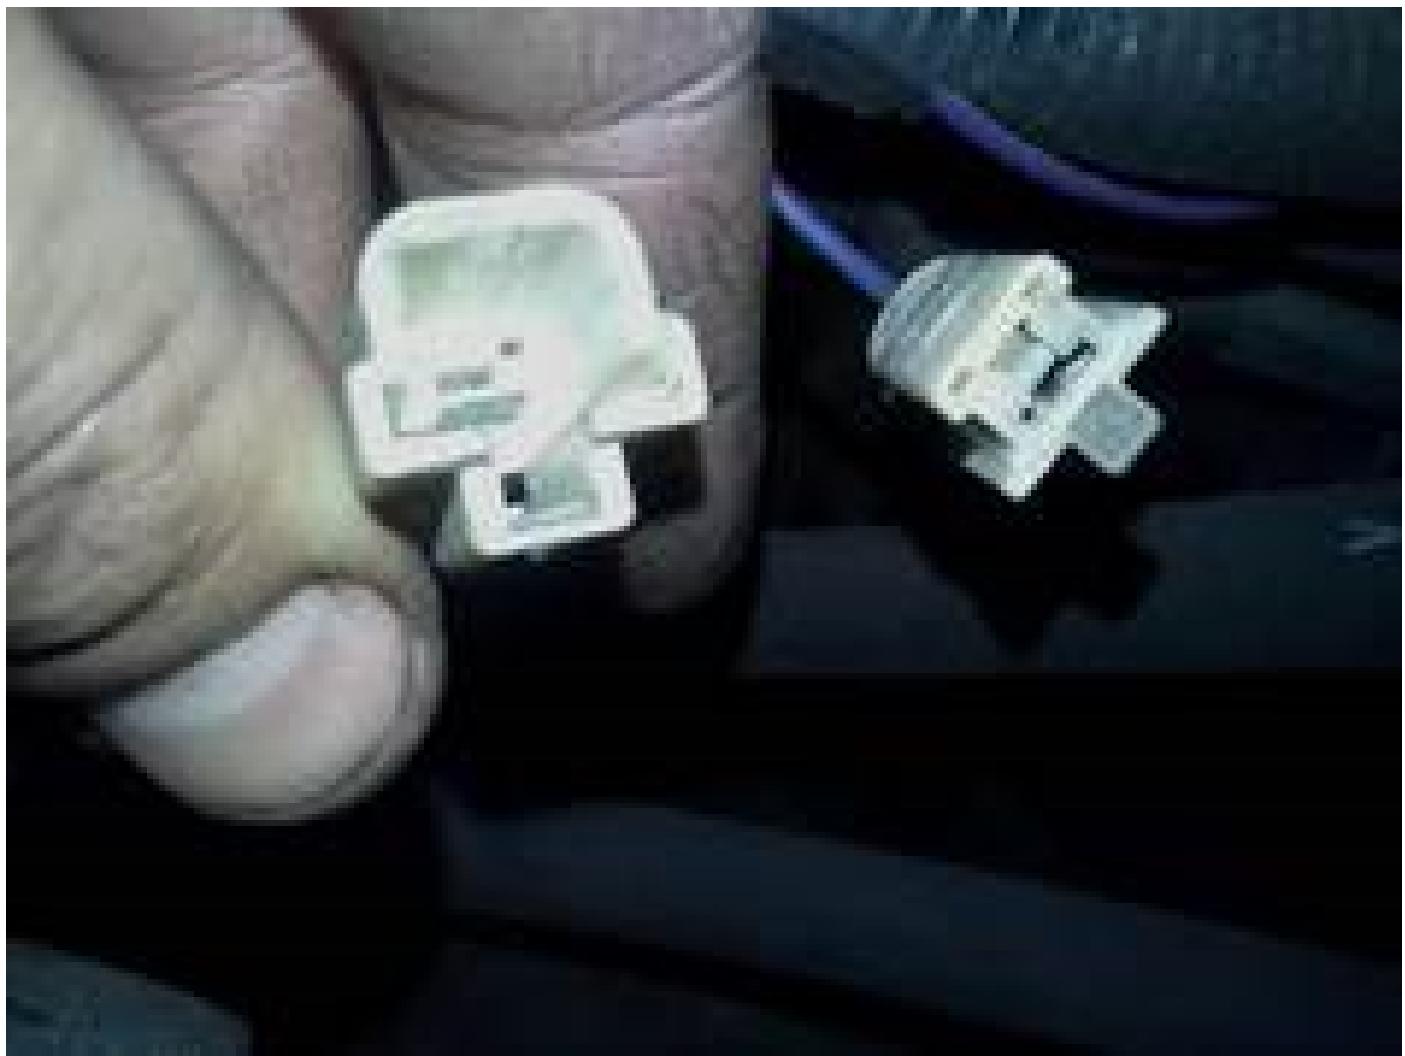
El cable eléctrico del suministro de tensión (+) del embrague electromagnético llega hasta el compresor a través de la zona del bloque motor.

En la carcasa del conector (imagen) puede haberse producido corrosión debida a la entrada de agua. Este hecho podría provocar un mal contacto o una caída de la tensión.

Para solucionar este problema deberá sustituirse la unión eléctrica dañada.
