Mini F56 - Entrada de agua en el habitáculo

Hoja de datos	
Fabricante	Mini
Modelo de vehículo	F56
Motor	2.0i
Código del motor	B48
Año de fabricación	2014
Síntoma	Entrada de agua en la zona reposapiés

Humedad en el habitáculo provocada por el desagüe de agua condensada del climatizador

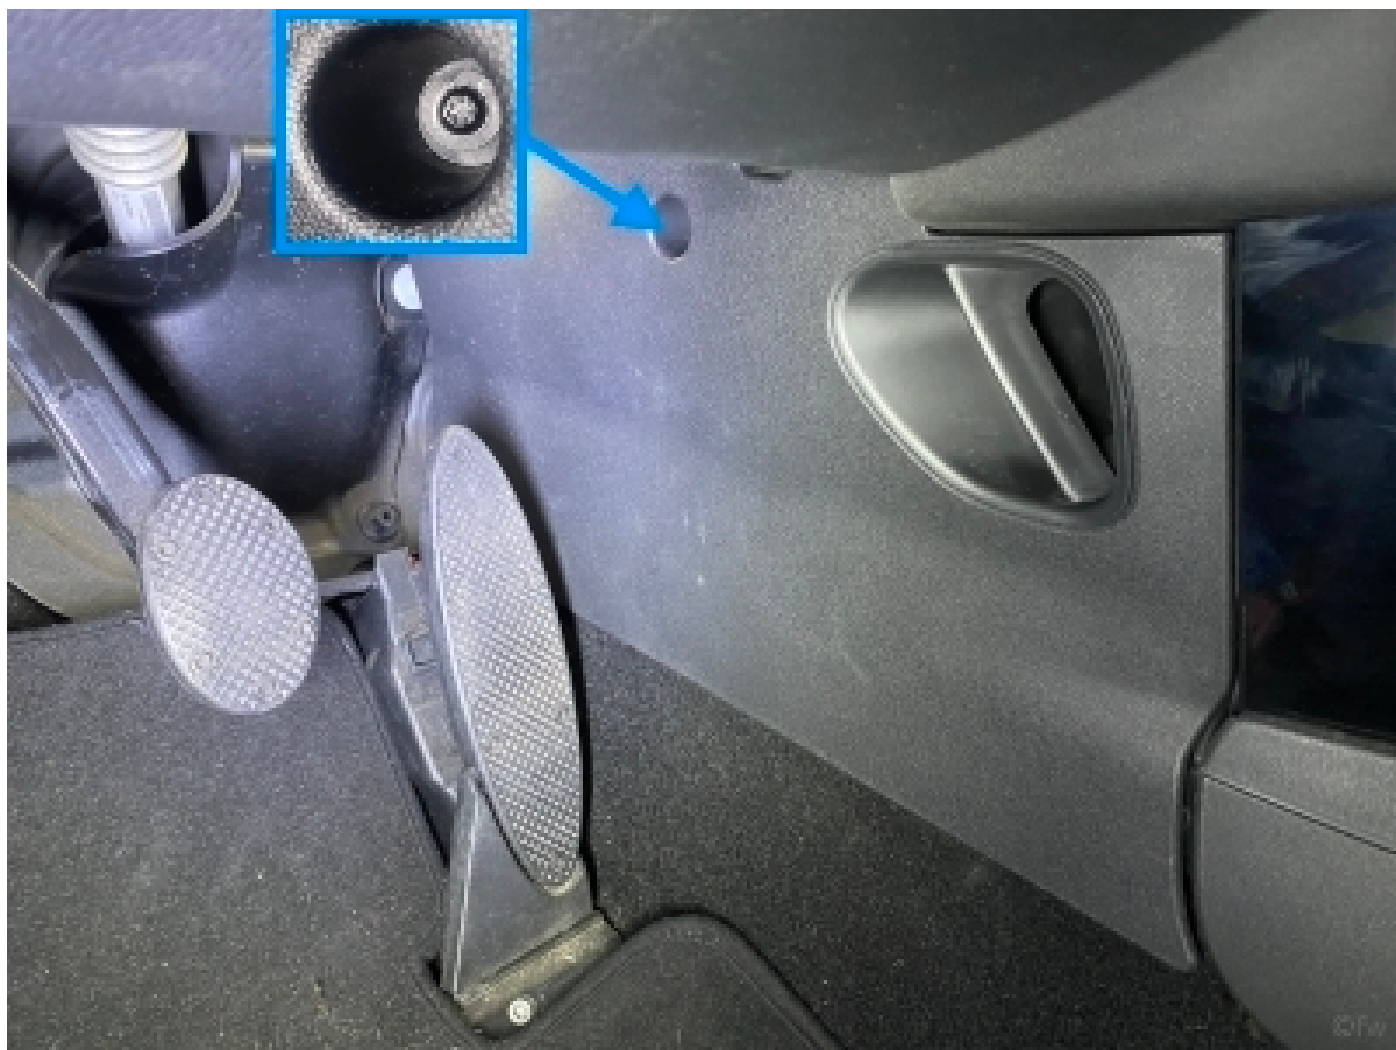
comprobación deben retirarse los revestimientos laterales (fig. 1) de la zona reposapiés. Para ello, desenrosque el tornillo de fijación y saque el revestimiento de los soportes. Para la comprobación se puede presionar ligeramente la moqueta en la zona situada debajo del grupo climatizador. La junta de goma del desagüe debe quedar sin dobleces alrededor del grupo climatizador (fig. 2). Se recomienda utilizar un endoscopio para facilitar la comprobación. En caso de defectos, suelen verse restos de agua en el lateral del desagüe, lo que indica que la junta no está bien colocada. Una opción de comprobación es poner en marcha el climatizador a la máxima potencia de refrigeración. Con temperaturas ambiente cálidas, se produce agua condensada. En caso de defectos, puede verse que entra agua en el habitáculo a través de la junta. Si se observan dobleces o restos de agua, debe sustituirse el desagüe de agua condensada. Si se observa moho en la moqueta interior, también deberá sustituirse. Este síntoma también puede aparecer en otros modelos de vehículo con una variante de equipamiento equiparable.

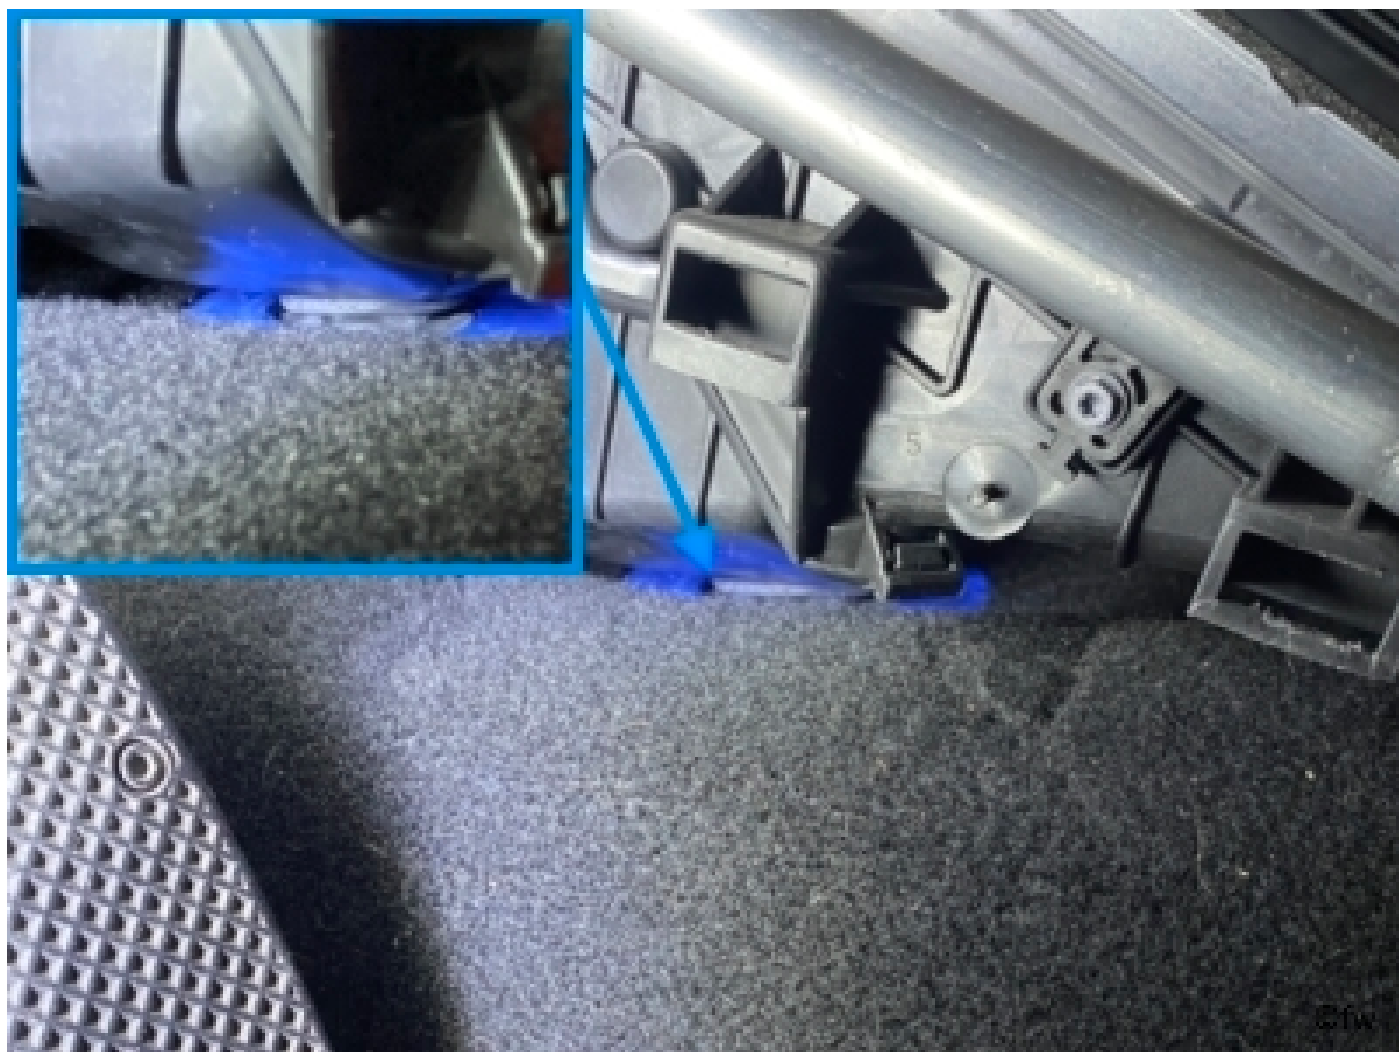
En el modelo de vehículo arriba mencionado puede suceder que se acumule agua en la zona reposapiés del conductor o del acompañante. Si se detecta el problema mencionado y se puede descartar la entrada de agua desde el exterior a través de piezas de la carrocería, se debe prestar especial atención al desagüe de agua condensada situado debajo del grupo climatizador. La deformación de la junta de goma hace que el agua condensada no pueda drenarse correctamente. El agua se acumula y no se drena según lo previsto, sino que penetra en el habitáculo debido a la junta deformada. La moqueta interior absorbe el agua, lo que puede provocar malos olores y, en determinadas circunstancias, la aparición de moho. Para realizar la
