# Opel Insignia - Ruido estridente del compartimento del motor durante el cambio de carga

| Modelo de vehículo | Insignia A |
| Motor | 1,6i 16V |
| Código del motor | A16 LET |

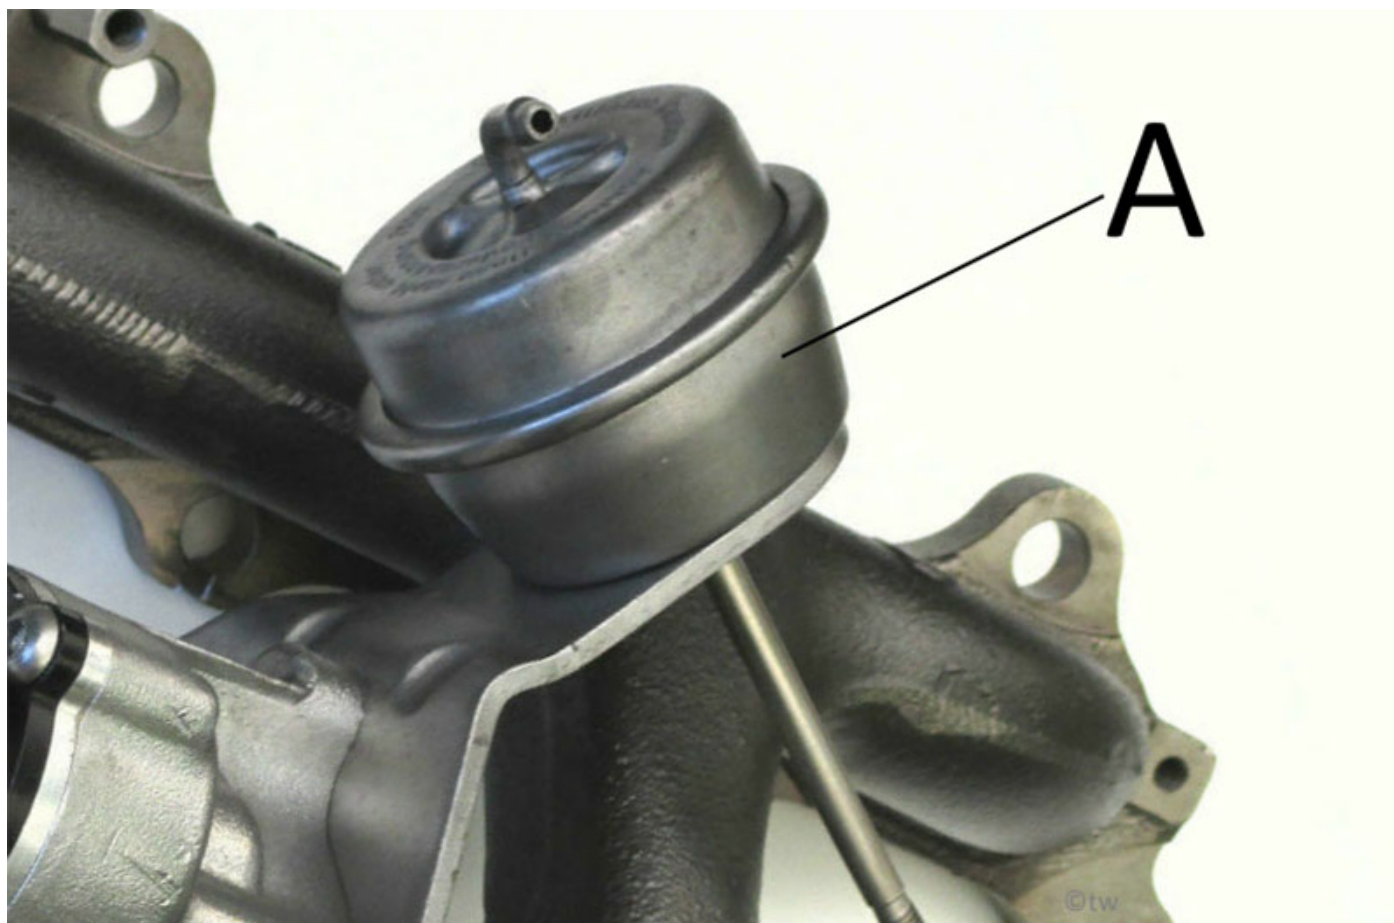
Si se detecta el fallo indicado arriba, esto puede estar relacionado con un defecto del sistema de vacío para la excitación del turbocompresor. La caja de vacío del actuador del turbocompresor (A) está conectada a un depósito de vacío mediante conductos de vacío y válvulas. Las faltas de estanqueidad debidas al envejecimiento o a defectos de los componentes pueden provocar una excitación defectuosa, que causa el ruido estridente. En este caso, el sistema de vacío debe probarse con una bomba manual de vacío mientras está montado. Si la prueba muestra que el vacío se reduce por sí solo, deben sustituirse los componentes defectuosos.
