Peugeot 206+ - El motor da tirones

Hoja de datos

Fabricante	Peugeot
Modelo de vehículo	206+
Motor	1.4i
Año de fabricación	2009 hasta 2013
Síntoma	El motor da tirones
Recambios Hella para la sustitución	6PT 009 309 -161
Herramienta HGS recomendada	megamacsX

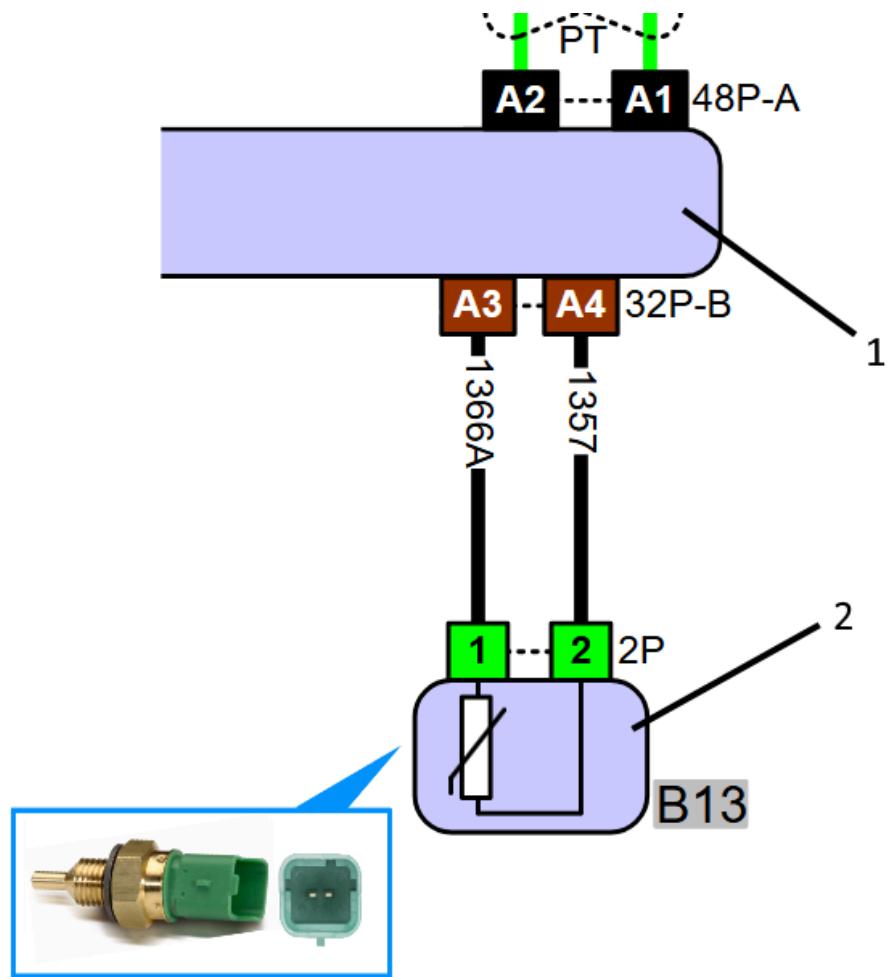
Este sensor está montado en el circuito de refrigerante del motor. Utiliza la dependencia de la temperatura de los materiales con coeficientes de temperatura negativos (NTC). Esto significa que la resistencia del sensor disminuye a medida que aumenta la temperatura. Un sensor de temperatura del refrigerante defectuoso puede causar varios problemas. Si el sensor está defectuoso, también pueden producirse dificultades para arrancar el motor, un aumento del régimen de ralentí y valores de gases de escape deficientes.

detectan anomalías aquí, la sustitución del sensor puede ayudar. Las anomalías que indican un sensor defectuoso son, por ejemplo, que el valor de la temperatura del motor permanece estático, salta de un lado a otro o no es plausible en relación con la temperatura real del motor.

Esquema de conexiones Peugeot Pie de imagen: 1: Unidad de control del motor 2: Sensor de temperatura del refrigerante

Además, la resistencia del sensor puede comprobarse con un dispositivo de medición adecuado. La resistencia depende de la temperatura, siendo alta cuando el motor está frío y baja cuando está caliente. Estos valores pueden situarse, por ejemplo, en los siguientes rangos: entre 2,0 y 6 kOhm a 25 °C o alrededor de 300 Ohm a 80 °C. Tenga en cuenta los valores teóricos proporcionados por el fabricante del vehículo.

Una vez subsanada la causa de la avería, borre la memoria de averías y, a continuación, realice un recorrido de prueba.
