Renault Espace IV - Ruido de rozamiento sin accionar el freno | HELLA

Renault Espace IV

Freno de disco del eje trasero

Ruido de rozamiento sin accionar el freno

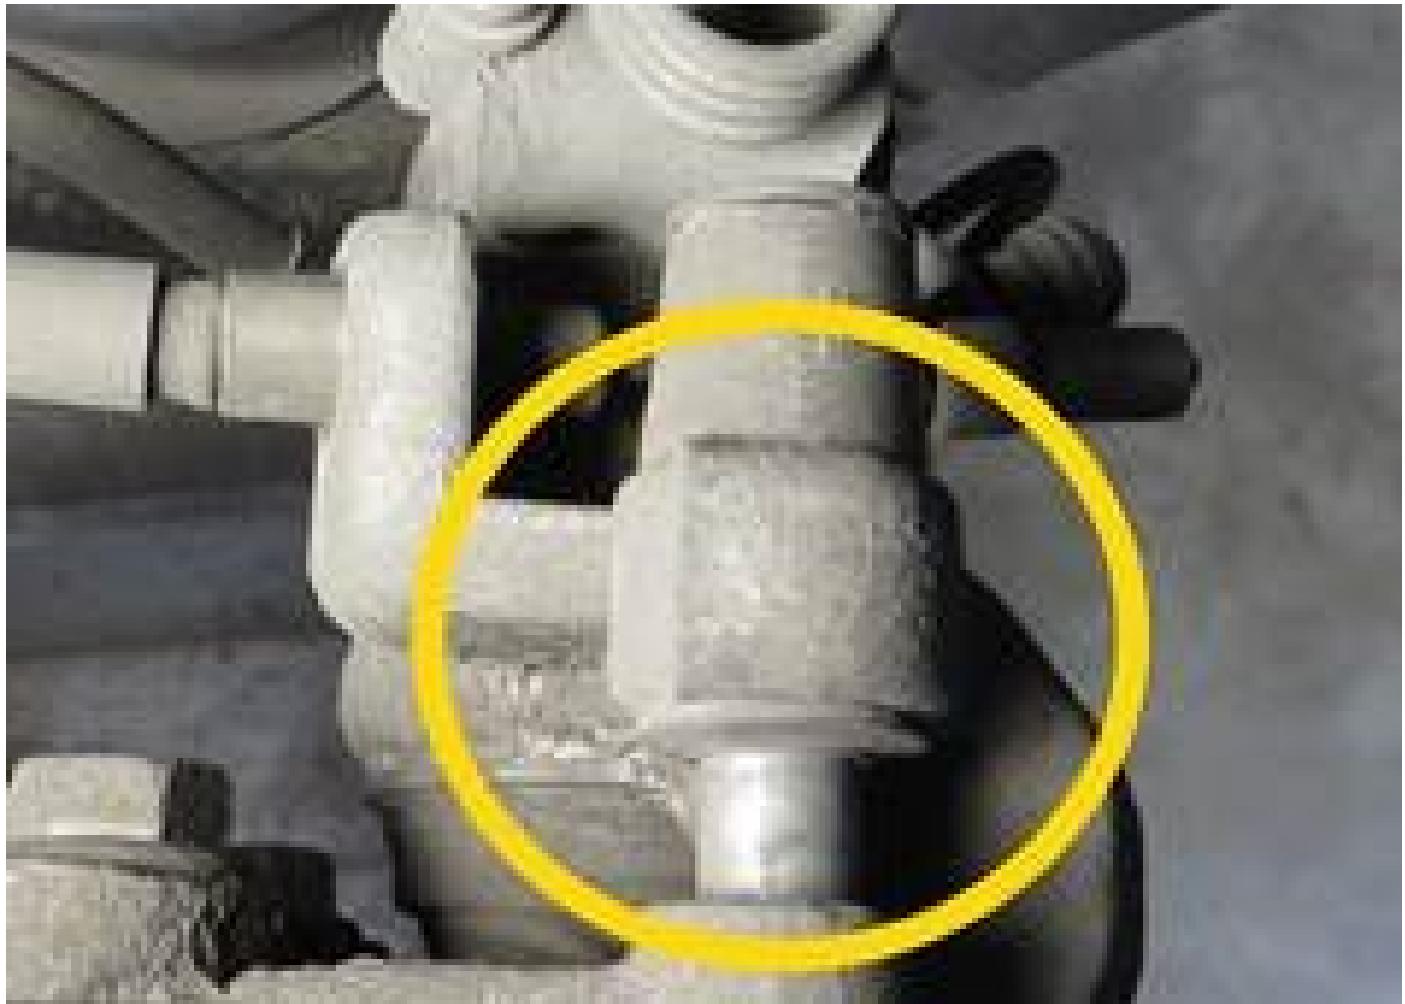
Pastillas de freno desgastadas por un lado

Fuerte desgaste del disco de freno

Si en los vehículos arriba mencionados se detecta alguna de estas situaciones, puede deberse a que el casquillo guía de la pinza de freno esté atascado o corroído. Si la carcasa de aluminio presenta una fuerte oxidación en la zona interior de los orificios, se estrecha el espacio para los manguitos de suspensión, lo que puede provocar que se atasquen los pernos guía.
