# **Saab 9-3 - Pérdida de refrigerante | HELLA**

**Saab**

**9-3**

## **Pérdida de refrigerante**

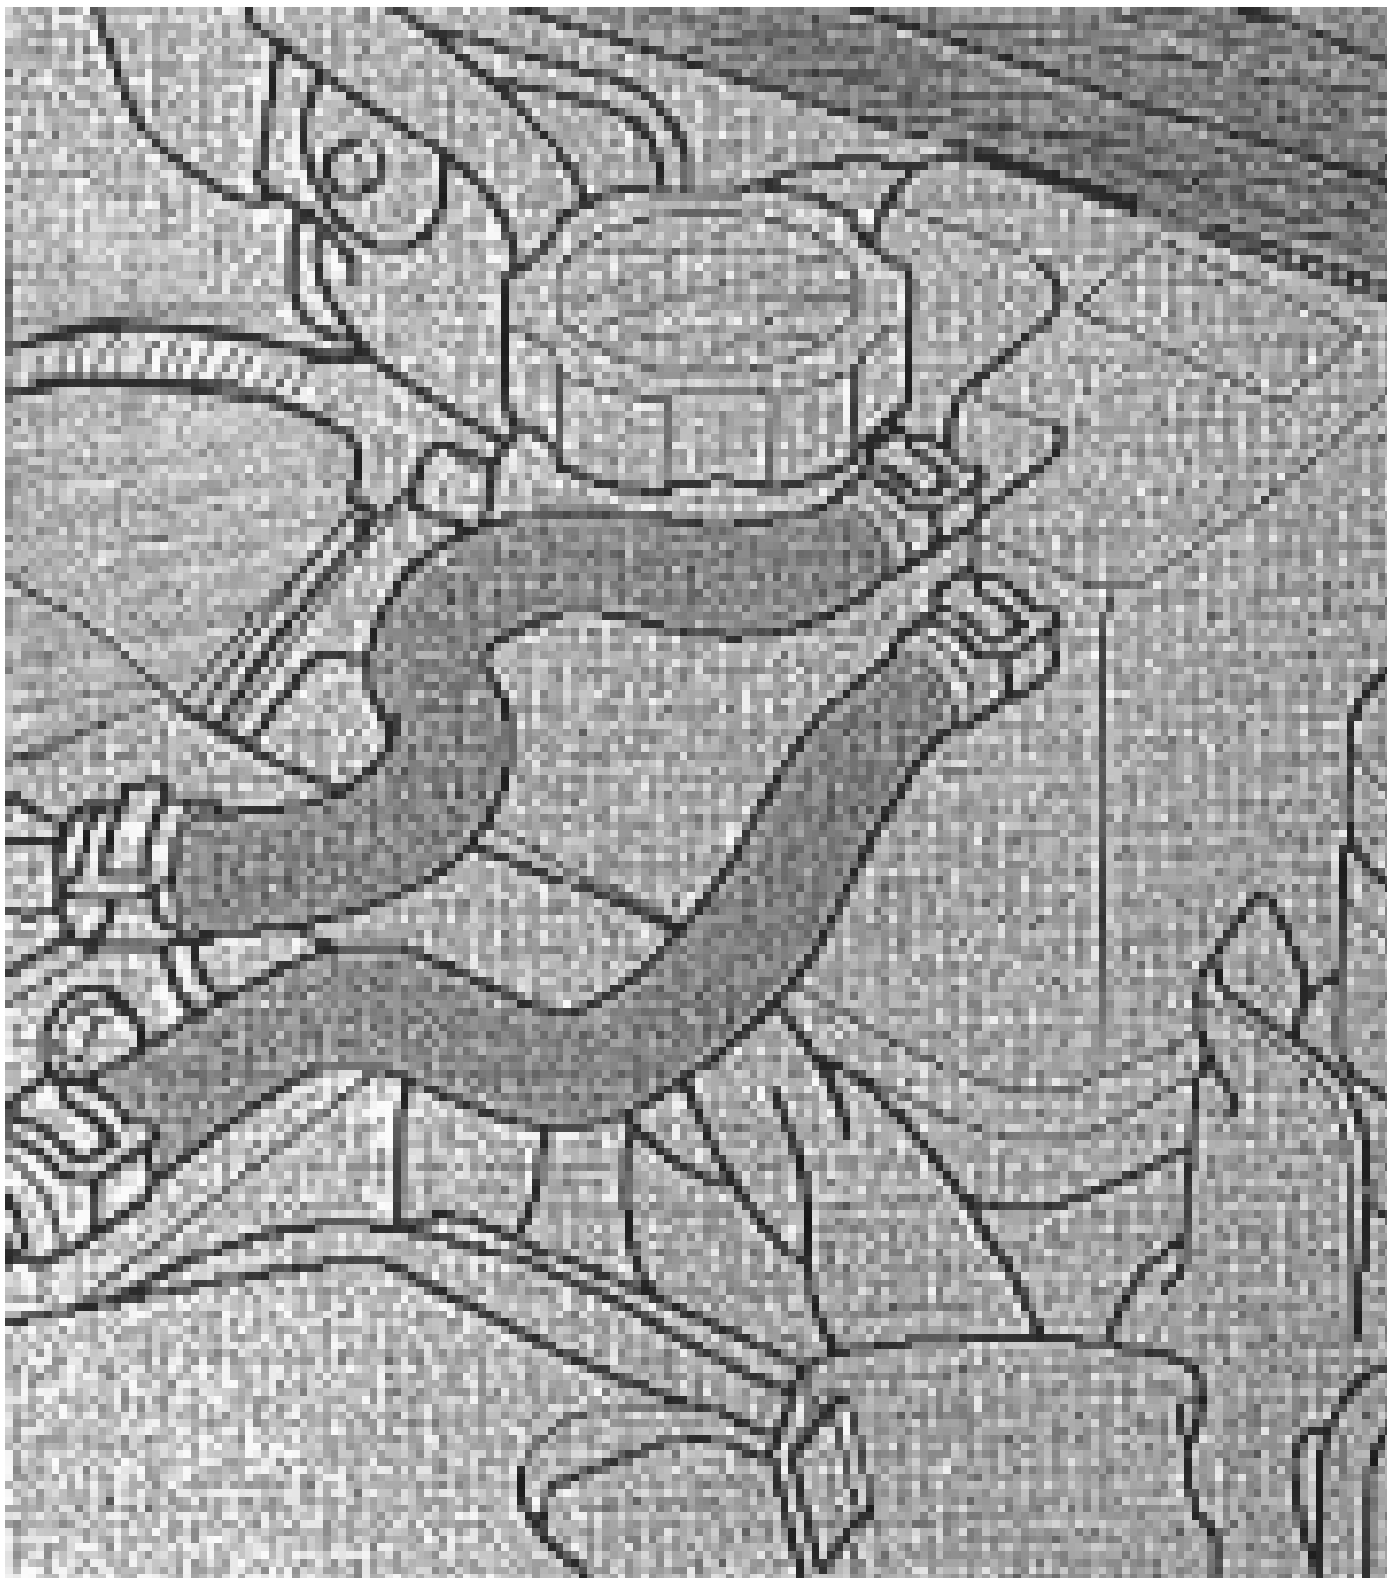
Es posible que en los vehículos arriba mencionados se detecte una pérdida de refrigerante. Podría deberse a un defecto en el depósito de expansión del refrigerante o a una manguera dañada del refrigerante del motor en el depósito de expansión del refrigerante.

Para solucionar este problema deberá sustituirse el depósito de expansión del refrigerante, así como también deberá sustituirse la manguera del depósito de expansión del refrigerante y deberá colocarse una nueva.
