Seat Ibiza (KJ) - Comportamiento atípico de la dirección | HELLA

Ibiza (KJ)

Fecha de fabricación: 31.01.2017-13.07.2017

Comportamiento atípico de la dirección

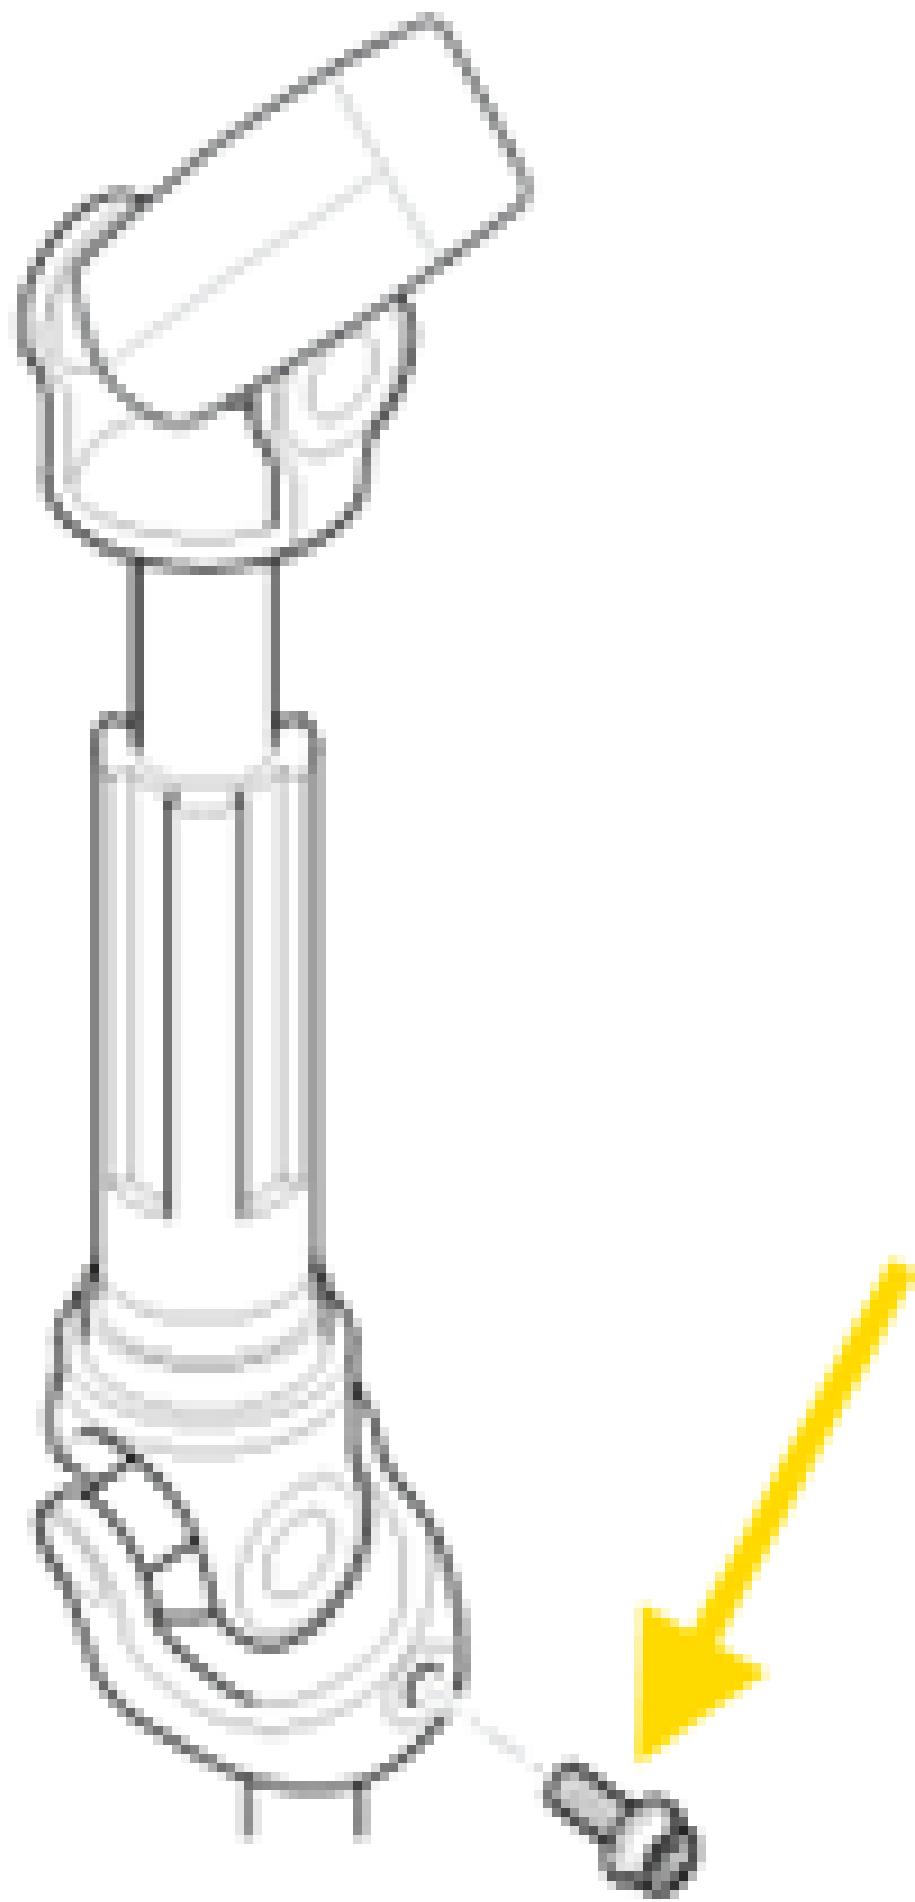
Si se detecta la problemática arriba mencionada, puede deberse a que la columna de la dirección no esté bien fijada.

En tal caso existe la posibilidad de que el tornillo de la columna de la dirección (ver imagen) se haya montado sin haber respetado el par de apriete prescrito.

Esta circunstancia puede provocar que el comportamiento de la dirección sea impreciso.

Llevar el vehículo a un taller autorizado para poder realizar una comprobación profunda.

En el taller se comprobará el par de apriete del tornillo y, en caso necesario, se fijará siguiendo el par de apriete prescrito por el fabricante (20 Nm + 180°).

Esta tarea deberá documentarse con una pegatina que lleve la indicación "45N7" en la zona del compartimento del neumático de repuesto.
