Suzuki Across - Mensaje de advertencia del sistema híbrido

Hoja de datos

Fabricante	Suzuki
Modelo de vehículo	Across
Motor	Todos los modelos con propulsión híbrida
Año de fabricación	2020
Síntoma	Mensaje de advertencia del sistema híbrido

Mensaje de advertencia "Error del sistema híbrido" código de error P1CCC

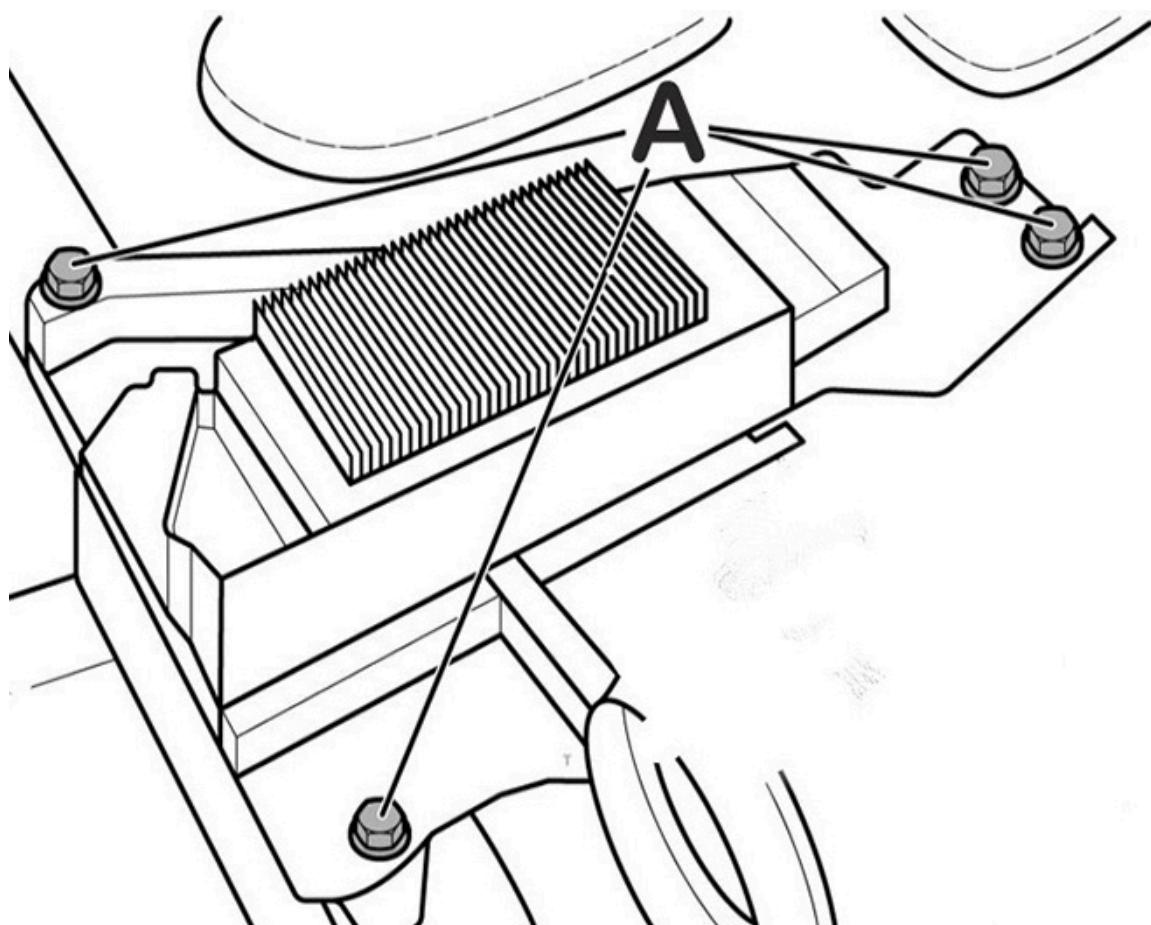
En los vehículos arriba mencionados puede aparecer un mensaje de advertencia en relación con el sistema híbrido. En el cuadro de instrumentos aparece el mensaje de advertencia: "Fallo en la red de a bordo, transformador de tensión". El sistema insta a detener el vehículo. En la memoria de averías puede verse que el código P1CCC se ha registrado con frecuencia (conexión a tierra defectuosa).

Esto puede deberse a que los tornillos de fijación del convertidor CC/CC no son adecuados. Esto provoca resistencias de contacto elevadas con los correspondientes mensajes de error.

Para solucionarlo se deben cambiar los 4 tornillos (A) por una versión modificada (T9011-908C9-200).

Prestar atención al firme asiento y a los restos de corrosión.
