Volkswagen Transporter T6 - Marcha en ralentí irregular / el motor se apaga

Hoja de datos

Fabricante	Volkswagen
Modelo de vehículo	Transporter T6
Motor	CXFA/CXHA/CXGA/CXGB/CXGC/CXHB
Año de fabricación	2015 - 2019
Síntoma	Marcha en ralentí irregular / el motor se apaga

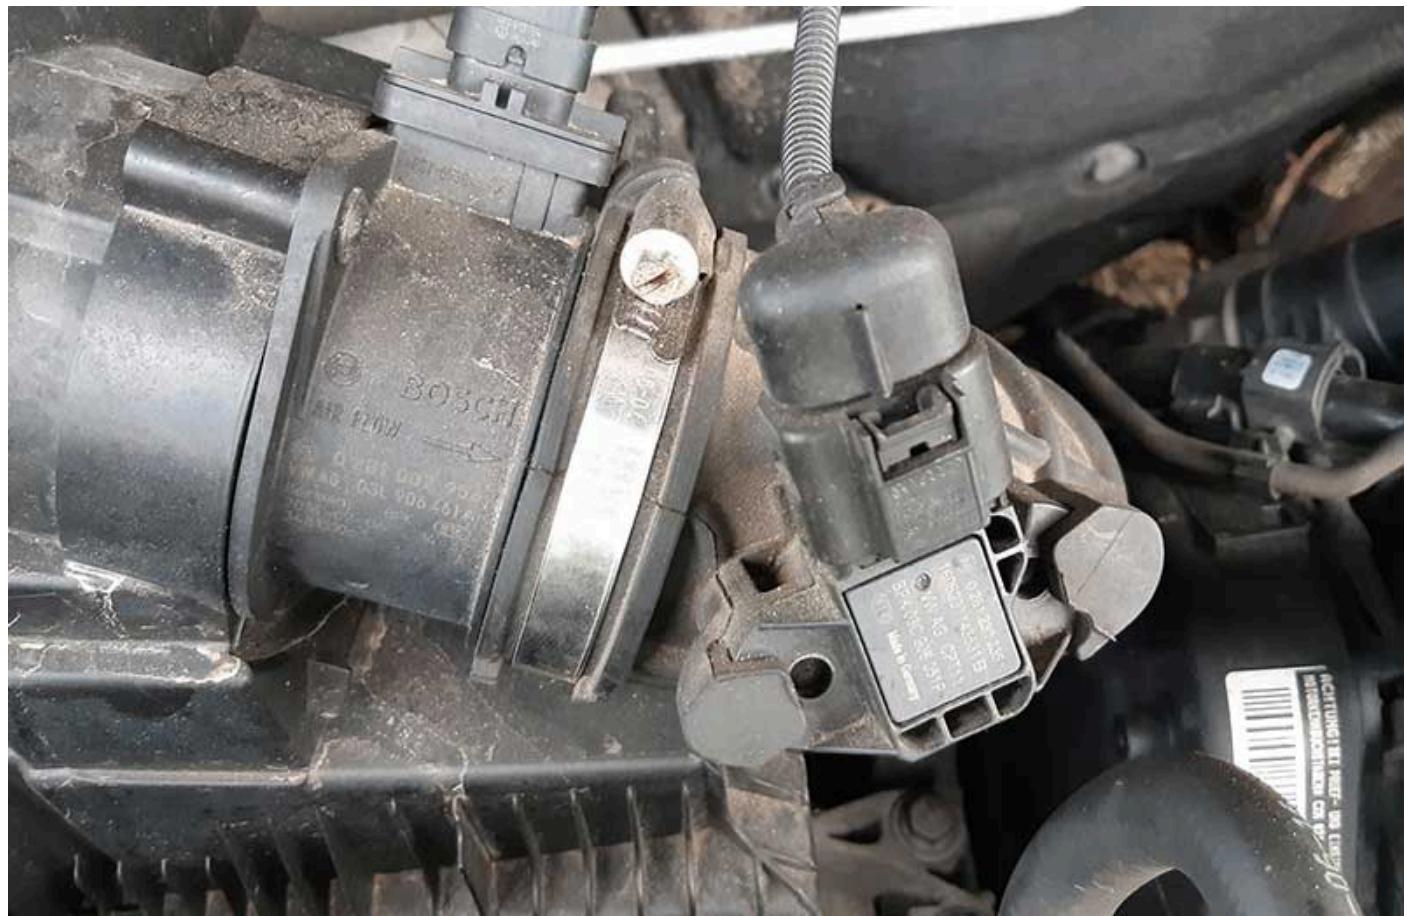
Se debe prestar especial atención a la conexión entre el sensor de masa de aire y el filtro de aire. Existe la posibilidad de que la junta de estanqueidad esté dañada o mal colocada.

En algunos casos puede que incluso falte la junta de estanqueidad. Que se olvidara durante los trabajos de mantenimiento o reparación anteriores.

Para solucionarlo, separe la conexión y compruebe que la junta de estanqueidad esté correctamente colocada. Es posible que haya que cambiarla.
