VW Golf V - Mal comportamiento del motor en el arranque | HELLA

Golf V

1,9D TDI PD

Código motor: BKC

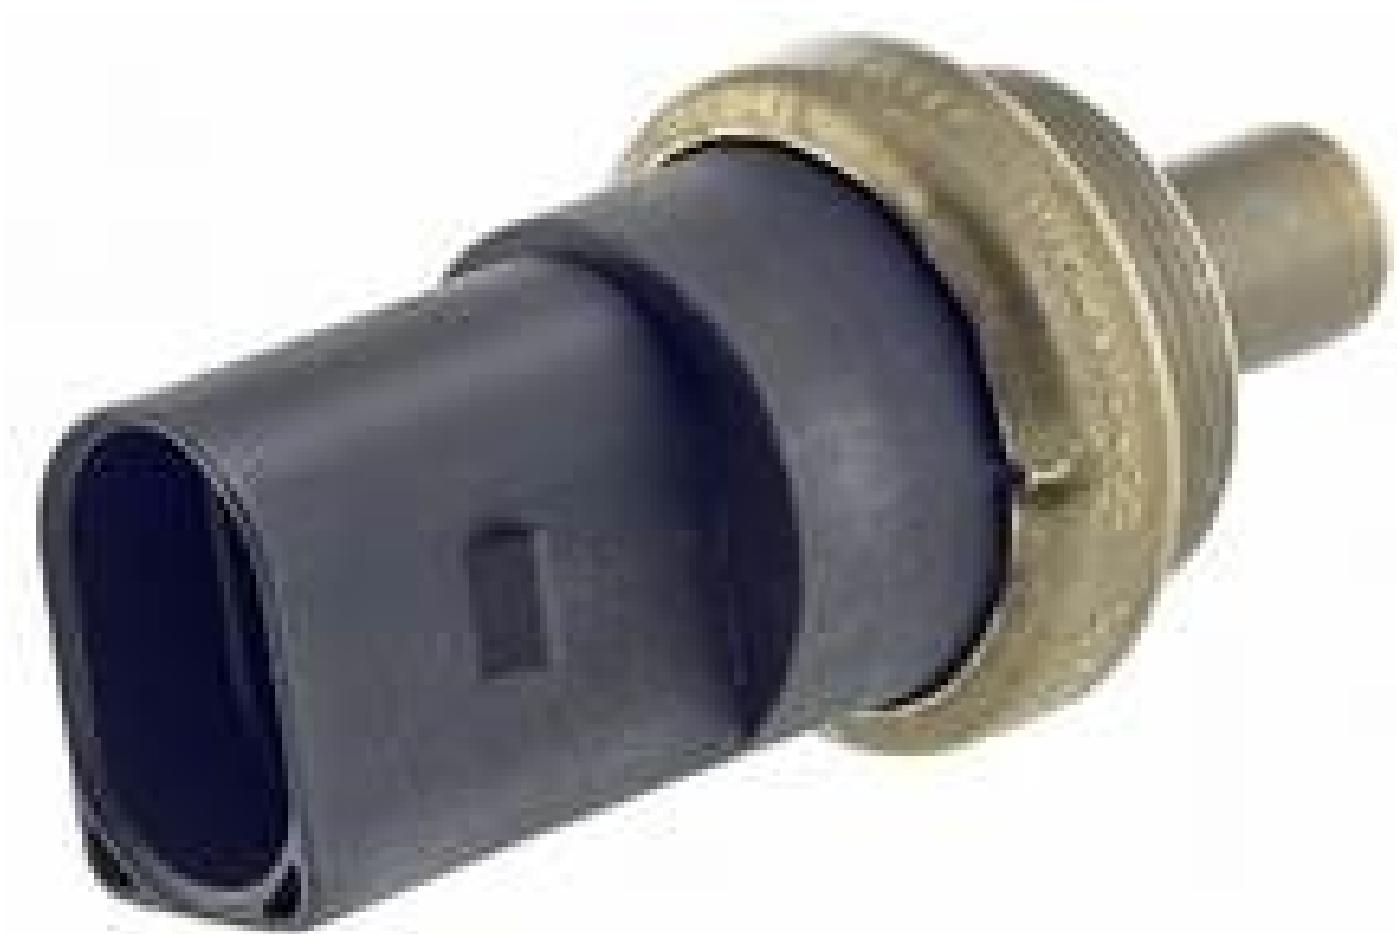
Imagen 1.

Mal comportamiento del motor en el arranque.

El motor funciona en modo de emergencia.

Si se observan los fallos arriba mencionados, puede deberse a una avería en el sensor de temperatura del refrigerante. Además, también pueden registrarse los siguientes códigos de avería (originados por valores incorrectos del sensor) en la unidad de control del motor.

Un golpeteo excesivo del motor al ralentí indica un fallo en el sensor y no deberá tenerse en cuenta un posible código de avería (P1556) de regulación de la presión de sobrealimentación.

- Extraer el conector múltiple del mazo de cables en la unidad de control del motor y en el sensor de temperatura del refrigerante y realizar un control de continuidad.
- Comprobar en ambos lados si hay corrosión o daños mecánicos y, en caso necesario, realizar las reparaciones oportunas.
- Comprobar las conexiones a masa.
- Comprobar si el sensor de temperatura del refrigerante funciona correctamente. Como valor de referencia se indica a 25°C 2080Ω , o en su caso a 85°C 289Ω .

En caso necesario deberá sustituirse el sensor (ver imagen 1).

Sensor de temperatura del refrigerante Hella: 6PT 009 309-331
