# VW Touran - Código de avería 148C/148B y entrada de agua en la zona del montante A

Fabricante	Volkswagen
Modelo de vehículo	Touran con techo corredizo panorámico
Motor	2.0 TDI
Año de fabricación	2016
Síntoma	Se enciende el testigo de control del motor; entrada de agua en la zona del montante A
Código de avería	148C / 148B
Herramienta HGS recomendada	mega macs X

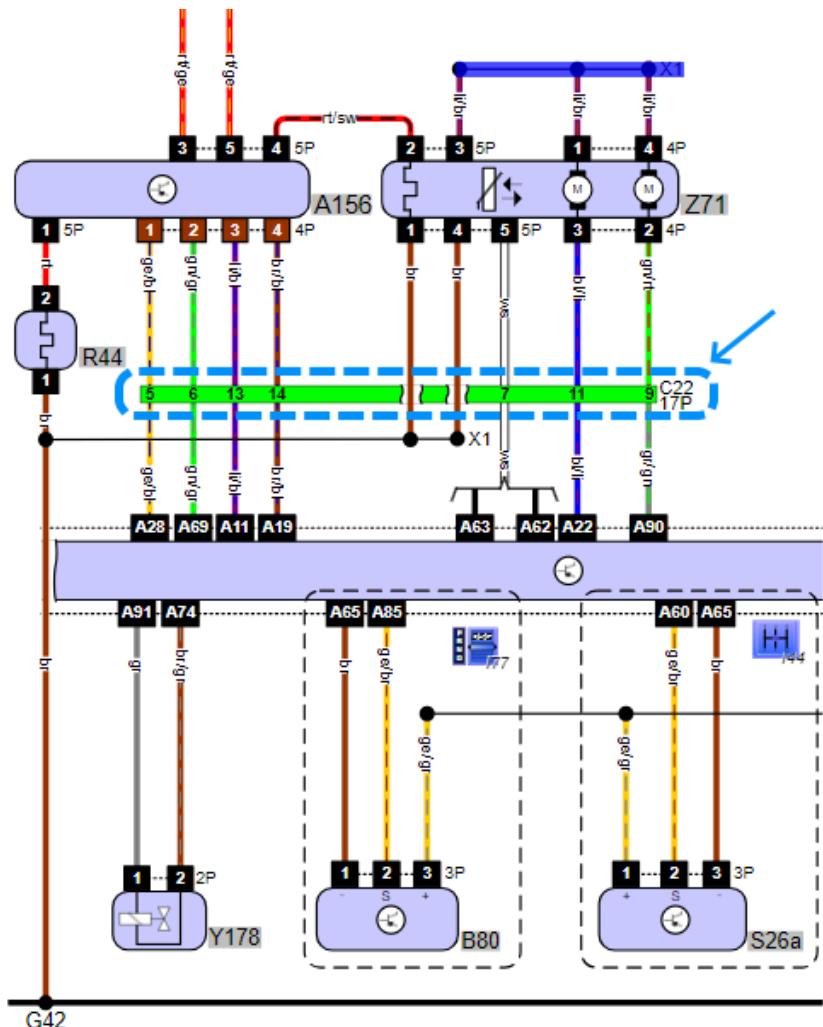
En el tipo de vehículo arriba mencionado puede suceder que el testigo de control del motor se encienda sin que se aprecie una pérdida de potencia. Si se produce el fallo arriba mencionado y se registran los códigos de avería 148B y 148C (etapa final de calefacción de aditivo defectuosa) en la memoria de averías, deben comprobarse los conectores en el espacio reposapiés. Estos conectan, entre otras cosas, los cables eléctricos de la calefacción de aditivo y se encuentran detrás del revestimiento de la zona reposapiés del montante A, en el lado del conductor o del acompañante, según la variante de equipamiento.

Si se detecta humedad o corrosión en las clavijas de estos conectores, deberá prestarse especial atención a los desagües del techo corredizo panorámico.

Estos pueden obstruirse con la suciedad. El agua se acumula, fluye por encima del cofre del techo al interior del vehículo y llega también, entre otros, a los conectores. Para realizar la comprobación se puede verter agua directamente en los desagües a través del techo de cristal abierto. Si se acumula agua en el cofre del techo corredizo panorámico y no sale inmediatamente, deben limpiarse los desagües. Esto puede hacerse, por ejemplo, con un cepillo de limpieza especialmente diseñado para limpiar los desagües.

Una vez que los desagües del techo corredizo se han limpiado por completo, también se deben reparar las clavijas dañadas de los conectores para restablecer una conexión eléctrica perfecta.

Una vez subsanada la causa de la avería, borre la memoria de averías y, a continuación, realice un recorrido de prueba.
