VW Transporter T6 - Pérdida de refrigerante

Hoja de datos

Fabricante	Volkswagen
Modelo de vehículo	Transporter T6
Motor	2,0 TDI
Año de fabricación	2015 - 2019
Síntoma	Pérdida de refrigerante

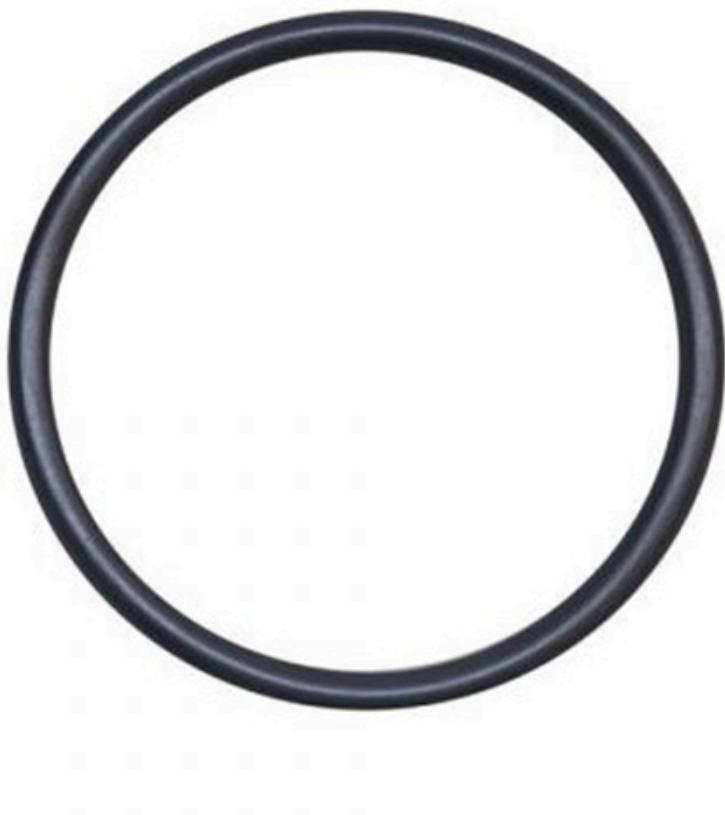
El motor pierde refrigerante

Si se determina una pérdida constante de refrigerante en los vehículos mencionados, debe comprobarse si hay fugas en las conexiones de las mangueras de refrigerante o en los radiadores. Se recomienda presurizar el sistema de refrigeración con una herramienta adecuada de acuerdo con las especificaciones del fabricante.
Al buscar la fuga, preste especial atención a la carcasa del termostato. En ella puede producirse una pérdida de refrigerante debido a una junta tórica defectuosa. Al sustituir la junta tórica, asegúrese de que las superficies de contacto en la carcasa del termostato y en el bloque del motor están suficientemente limpias.
A continuación, el sistema de refrigeración deberá llenarse y/o purgarse de aire según las prescripciones del fabricante.

Al sustituir la junta tórica (06B1211119B) debe sustituirse también el termostato
