# **Audi A4 - Slecht of wisselend gedrag bij stationair draaien | HELLA**

**Audi A4**

**Motorcode: CDNC**

**Slecht of wisselend gedrag bij stationair draaien**

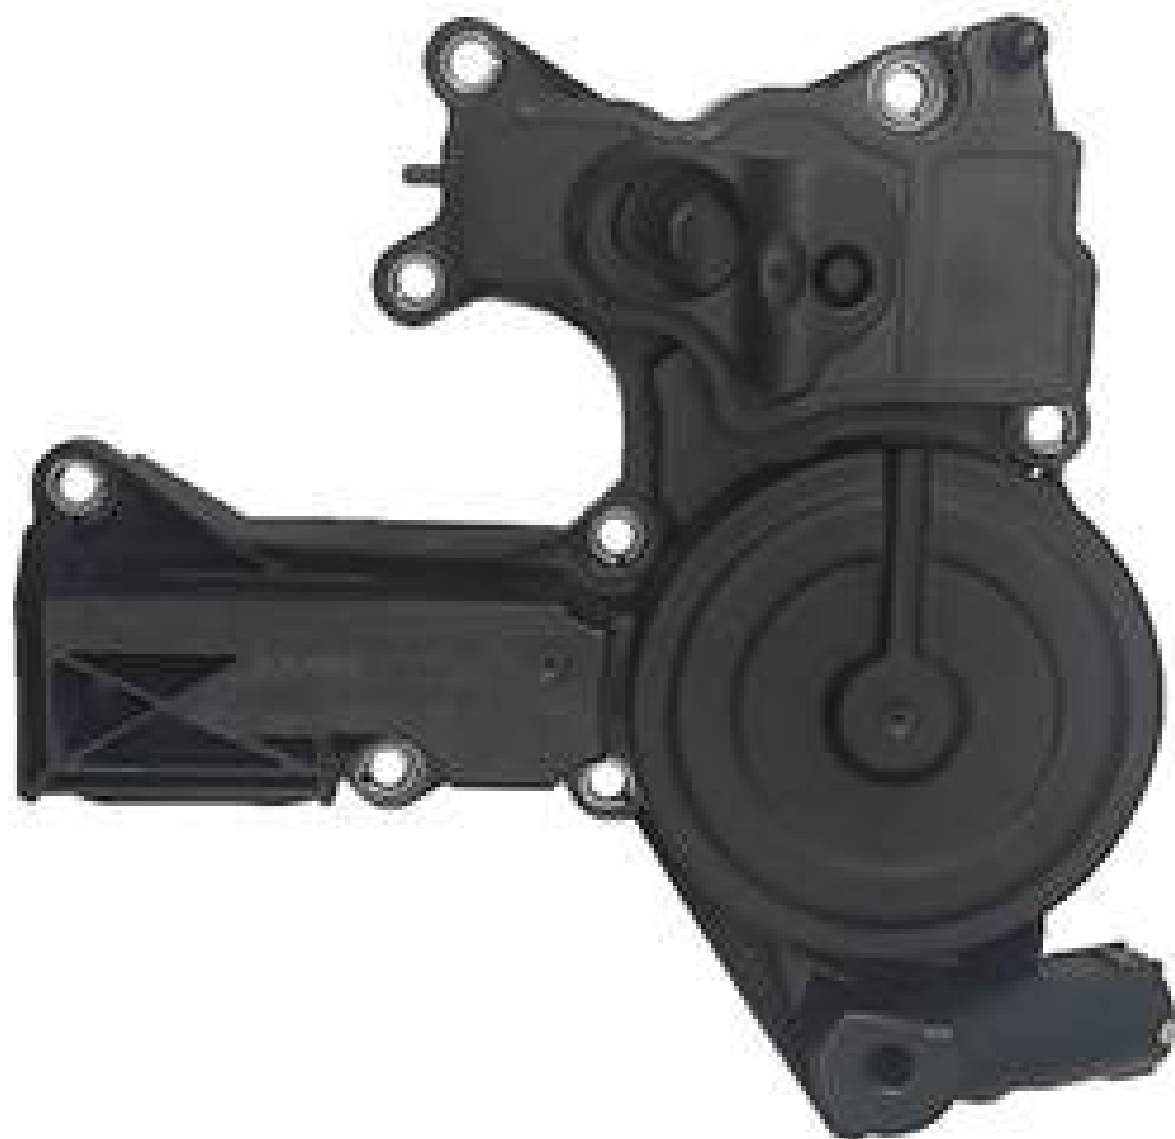
Als het bovengenoemde defect in verband met de getoonde foutcodes wordt gevonden, kan een mogelijke oorzaak een defecte olieafscheider (afbeelding) van de carterventilatie aan het kleppendecksel zijn.

In de behuizing van de olieafscheider zijn drukregel- en terugslagkleppen ingebouwd om de afzuiging van de blow-bygassen afhankelijk van het motortoerental en de drukverhouding in de motor te regelen. Bij een storing kan dit leiden tot schommelingen van het toerental en een verhoogd olieverbruik. In sommige gevallen valt het voertuig onmiddellijk na het starten uit.

De olieafscheider moet in geval van schade volledig worden vervangen, omdat deze niet kan worden gedemonteerd of gereinigd.

Neem in dit verband de desbetreffende reparatie-instructies van de voertuigfabrikant in acht!
