## BMW 118i - Storende geluiden uit de motorruimte

### Gegevensblad

| Symptoom | Storende geluiden uit de motorruimte |

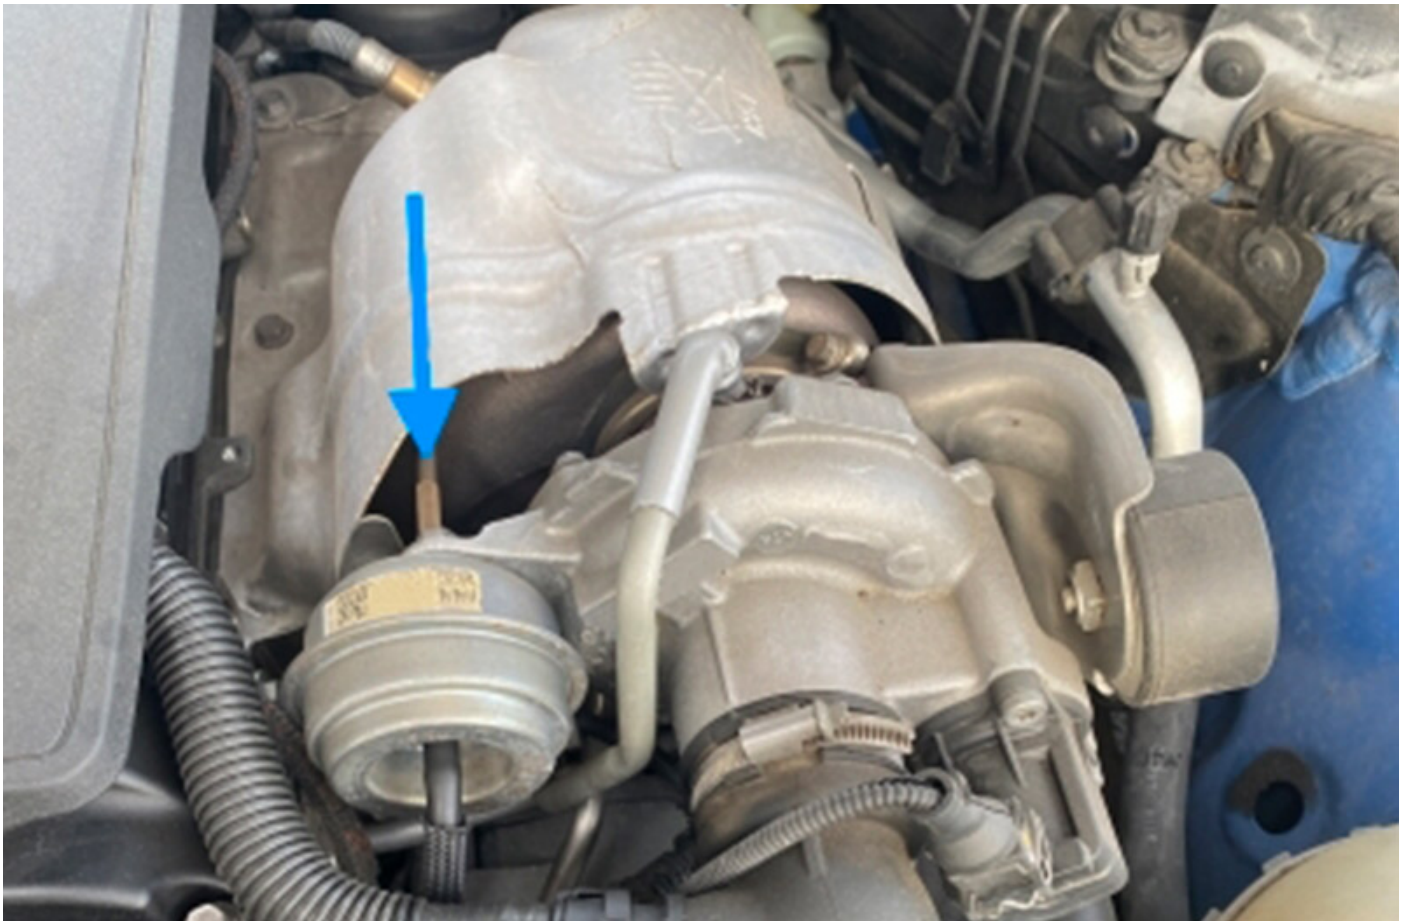
Bij de bovengenoemde voertuigmodellen is het mogelijk dat kort na het starten van de motor storende ratelende geluiden uit de motorruimte hoorbaar zijn. Dit wordt mogelijk veroorzaakt door trillingsgeluid van het bedieningsmechanisme van de bypass-klep op de turbocompressor.

Door met een schroevendraaier lichte druk uit te oefenen op de actuator van de wastegate (afbeelding), kunt u controleren of het geluid kan worden veranderd. Als er tijdens de foutopsporing geen ander defect in het hendelmechanisme wordt gevonden, biedt de autofabrikant een oplossing in de vorm van een software-update. De update verhoogt de aansturing van de vacuümdoos tijdens de opwarmfase, waardoor de tolerantiespeling op het stangenstelsel wordt gecompenseerd. Een software-update kan bijvoorbeeld worden uitgevoerd via Hella-Gutmann [macsRemote Services](#) of een diagnoseapparaat uit de [mega-macs-serie](#) dat geschikt is voor PassThru. Bovendien is een geregistreerde toegang tot het onlineportaal van de voertuigfabrikant vereist. Als er geen geschikte apparatuur beschikbaar is, neem dan contact op met een geautoriseerde vakgarage.
