## BMW 3-serie Gran Turismo - Loeiend geluid vanuit de onderkant van het voertuig

### Gegevensblad

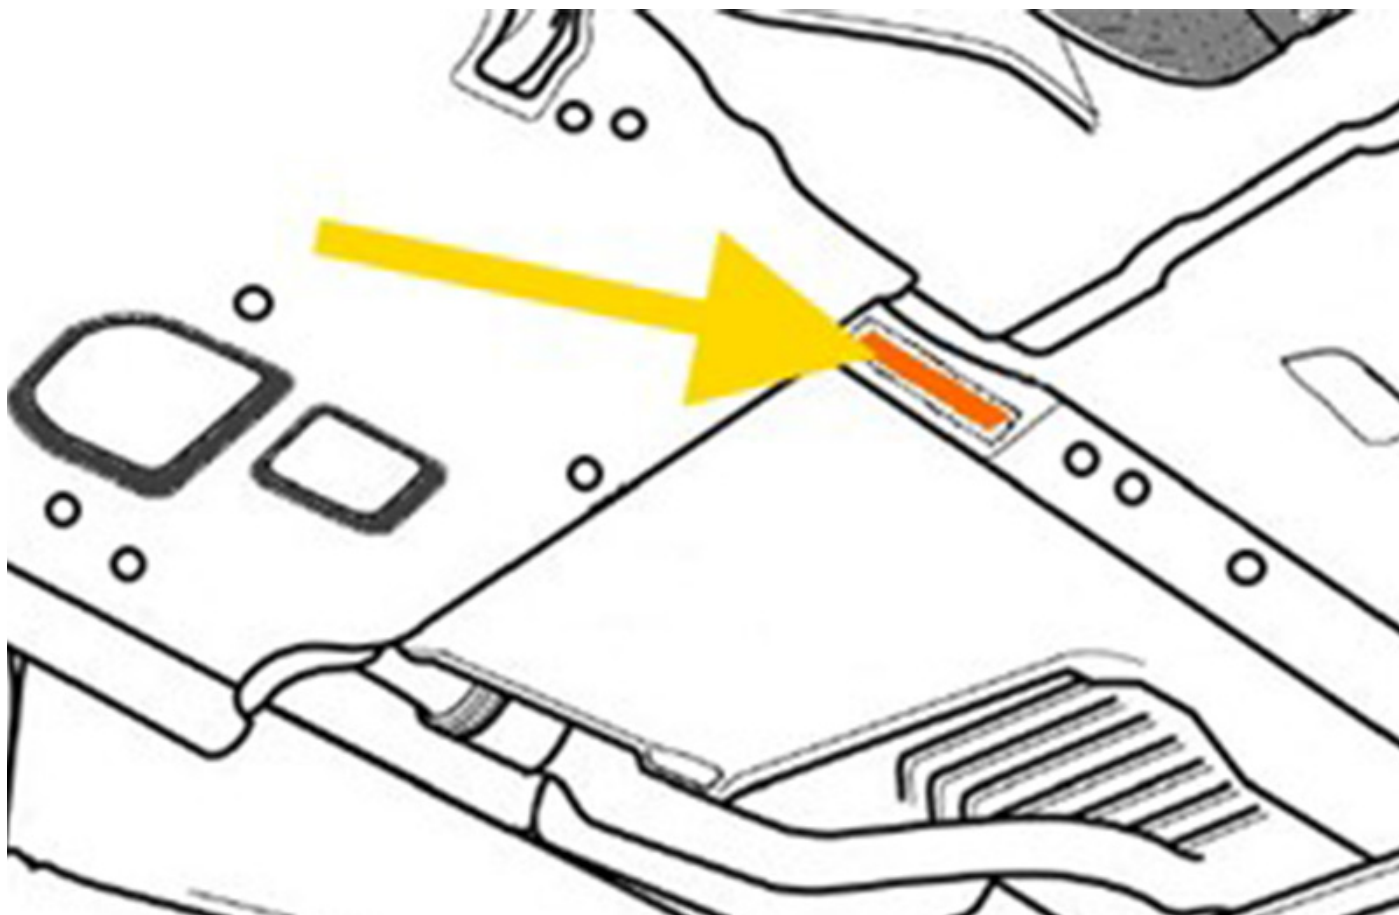
Als bovengenoemd probleem wordt vastgesteld, kan een mogelijke oorzaak een te grote opening bij de overgang tussen de voorste en de middelste bodemplaat zijn.

- Verwijder eerst de middelste beschermkap aan de onderkant van het voertuig.
- Reinig het op de afbeelding gemarkeerde gebied grondig en breng het schuimrubberen blok OE nr. 16111181918 aan volgens de instructies van de voertuigfabrikant.
- De middelste beschermkap aan de onderkant van het voertuig terugplaatsen.

Reinig het op de afbeelding gemarkeerde gebied grondig en breng het schuimrubberen blok OE nr. 16111181918 aan volgens de instructies van de voertuigfabrikant.
