# **BMW 3-serie - Uitvallen van kentekenverlichting | HELLA**

**3-serie (E46)**

**Alle touring modellen**

Uitvallen van kentekenverlichting

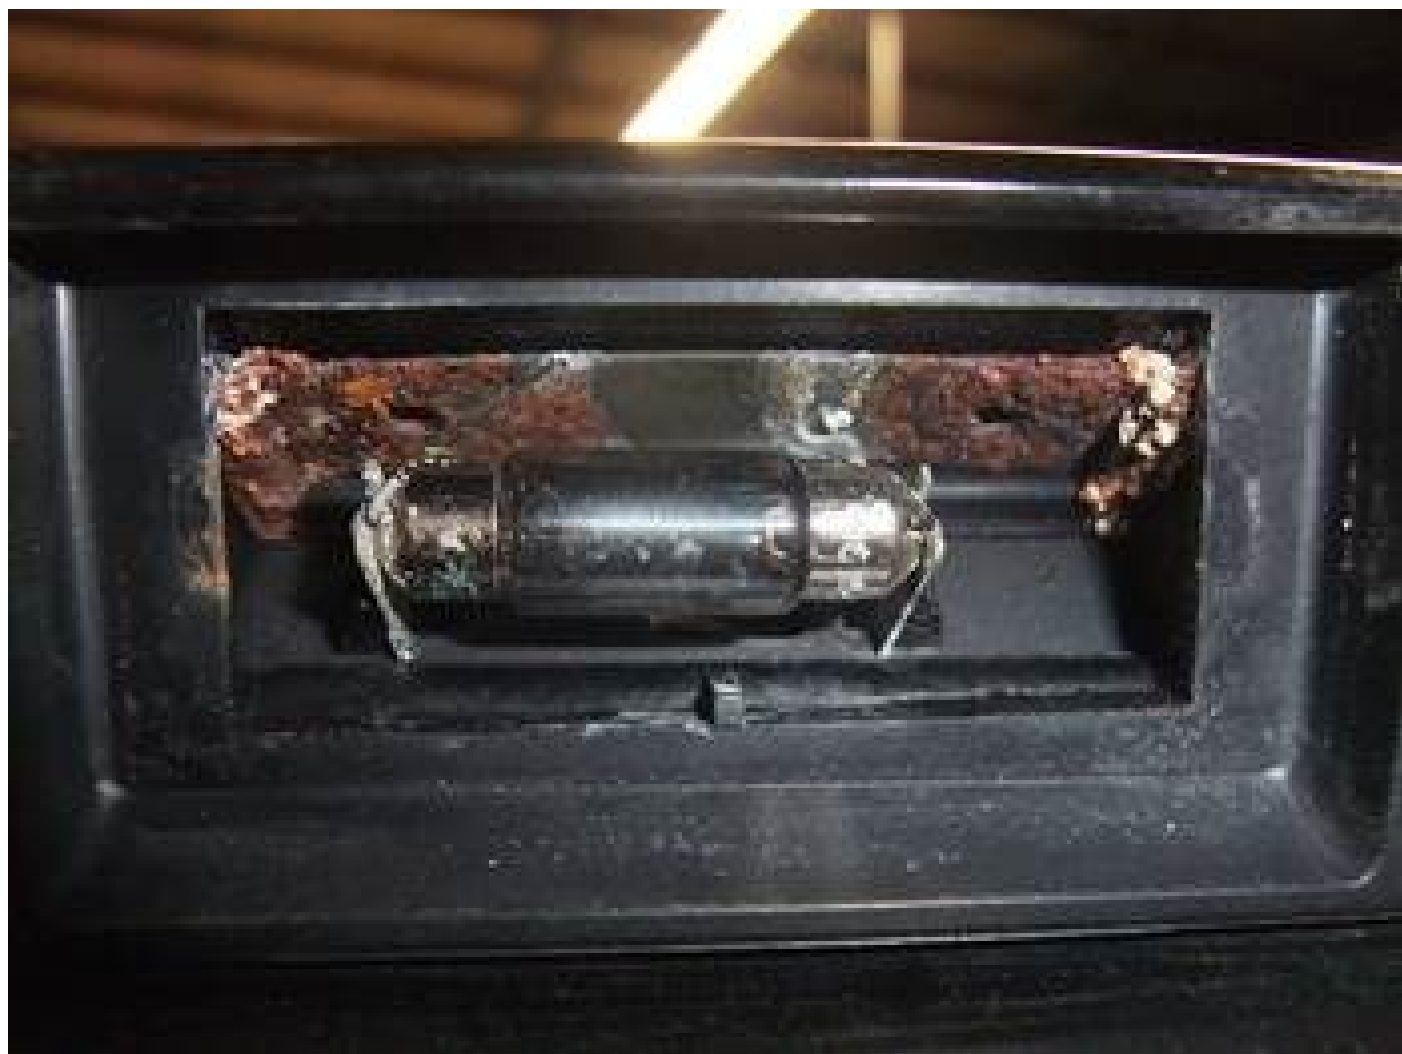
Wordt de bovenstaande storing door de klant gemeld, is niet altijd het lampje hiervan de oorzaak. Door veel vocht in de verlichtingsarmaturen ontstaat contactcorrosie (zie afb. 1). Door capillaire werking in de kabels kan daarna water indringen in de contactschakelaar. Hierdoor ontstaat doorgaans corrosie in de schakelaar, waardoor een slecht contact ontstaat. Zo nu en dan kan het voorkomen dat de achterklep zichzelf vergrendelt, resp ontgrendelt. In dat geval als volgt te werk gaan:
