# Jaguar XF, XJ, XK - Aircosysteem koelt onvoldoende | HELLA

Jaguar

XF-type (X250)

XK-type

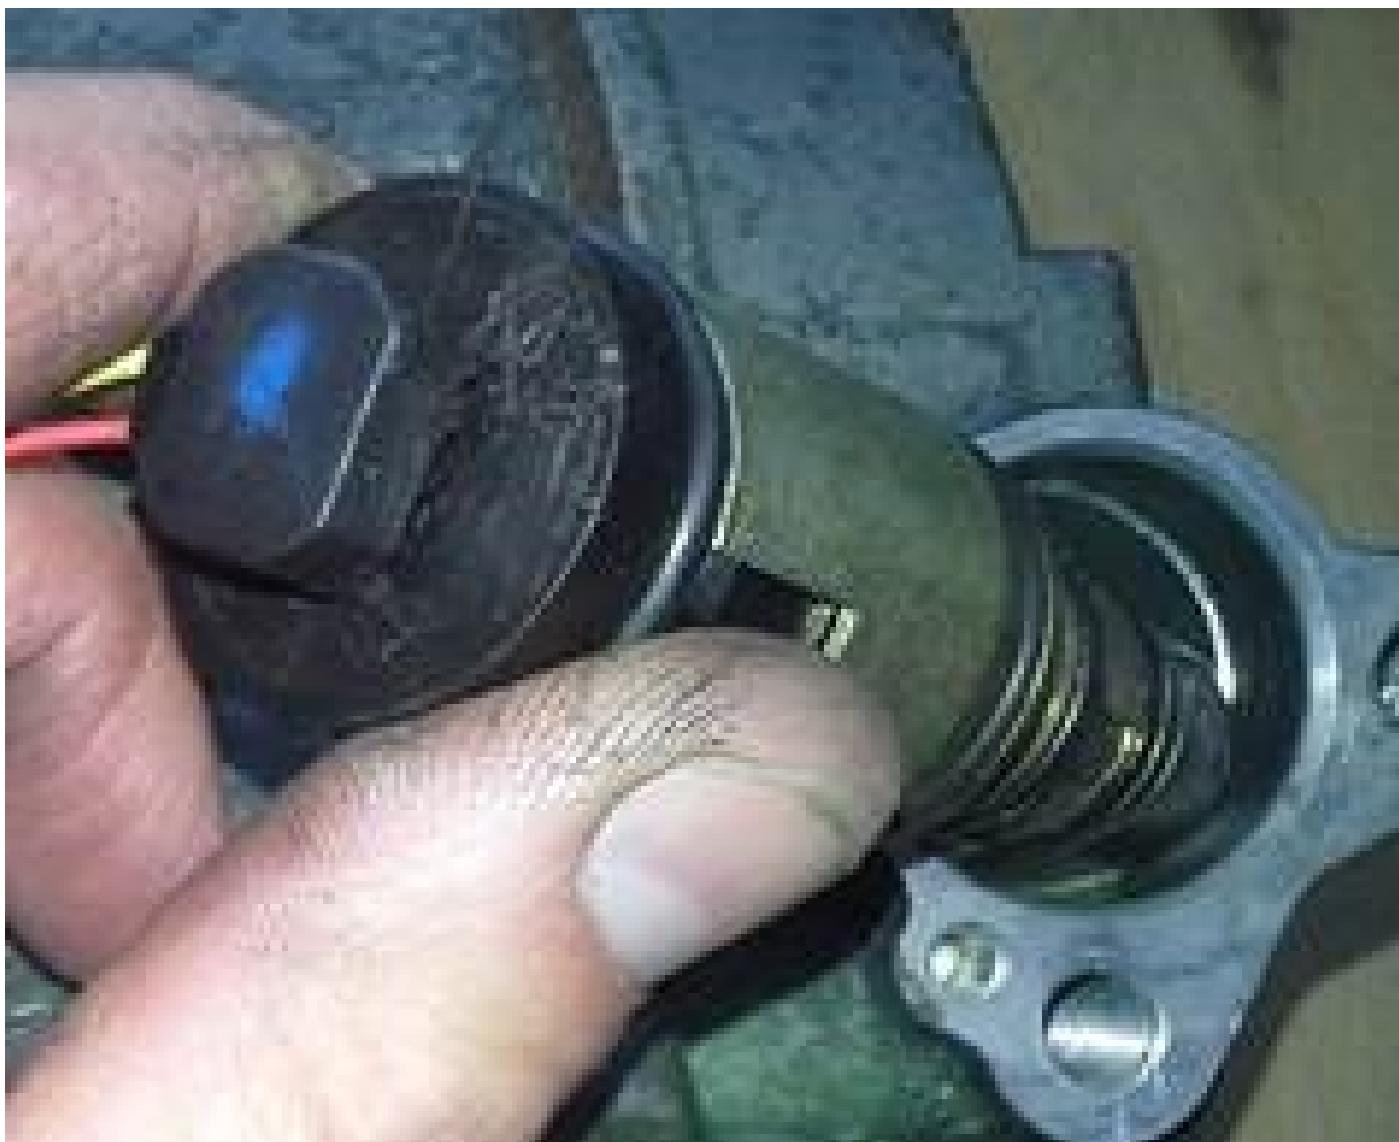
**Wanneer bij bovengenoemde voertuigen onvoldoende koelcapaciteit van het aircosysteem heerst, komt als oorzaak een defecte drukregelklep in de compressor in aanmerking.**

Vaak drukt een defect werkende drukregelklep zich daarin uit, dat de hoge en lage druk atypisch zijn: hoge druk laag / lage druk hoog.

Afbeelding toont als voorbeeld een elektronisch geregelde drukregelklep

The figure shows an example of an electronically actuated pressure control valve

**Vóór vervanging van de elektronisch geregelde klep moeten de besturing, andere componenten van het systeem en de hoeveelheid koudemiddel echter gecontroleerd worden.**

Om de drukregelklep van de compressor te vervangen, moet als volgt te werk worden gegaan:

- Koudemiddel afzuigen
- Compressor demonteren (is meestal nodig)
- Het bereik van de regelklep reinigen
- Borgring van de klep verwijderen
- Regelklep voorzichtig verwijderen
- Het bereik waarin de nieuwe klep in de compressor wordt geplaatst controleren op beschadiging en verontreiniging
- Pakkingringen van de nieuwe klep inspuiten met compressorolie en nieuwe regelklep plaatsen
- Borgring monteren
- Compressor monteren
- Lektest uitvoeren
- Aircosysteem vullen en functietest uitvoeren
