Kia Sportage - Foutcode P1820/1821/1822/1823/1824 en vierwielaandrijving kan niet worden ingeschakeld

Gegevensblad

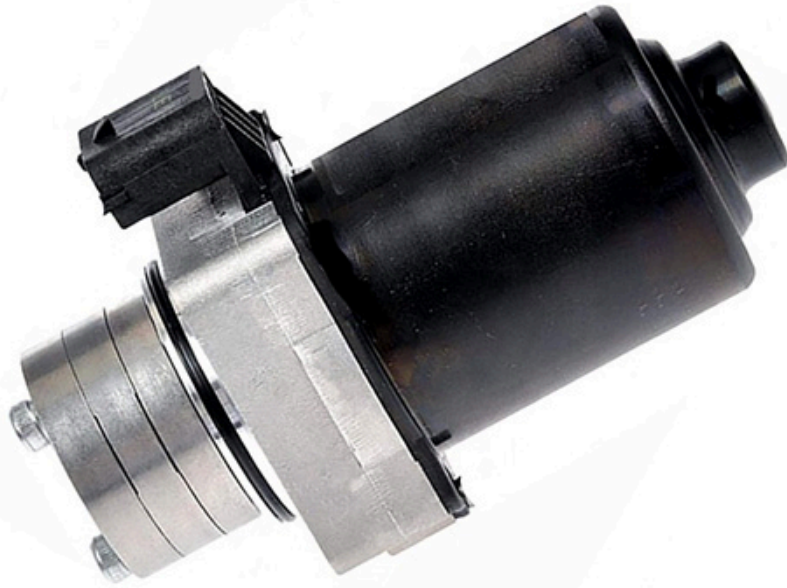
In het geval van bovengenoemde voertuigen kan het ertoe leiden dat de vierwielaandrijving niet meer wordt ingeschakeld. Het foutgeheugen kan foutcodes bevatten die betrekking hebben op de schakelactuator of veroorzaakt worden door een defecte kabelboom.

- Als een vierwielactuator van de fabrikant Keyang is geïnstalleerd, moet deze worden vervangen (onderdeelnr: 47810-3B520)
- Als een Buhler-actuator is geïnstalleerd, moeten de aandrijving en de bijbehorende kabelboom (onderdeelnr: 47891-3B310) worden vervangen
- Na het vervangen van de onderdelen is het raadzaam het storingsgeheugen te wissen en een proefrit te maken
