# Mazda 3 - Koelvermogen neemt tijdens het rijden af | HELLA

**Mazda 3**

**vanaf bouwjaar 2006**

## Koelvermogen neemt tijdens het rijden af

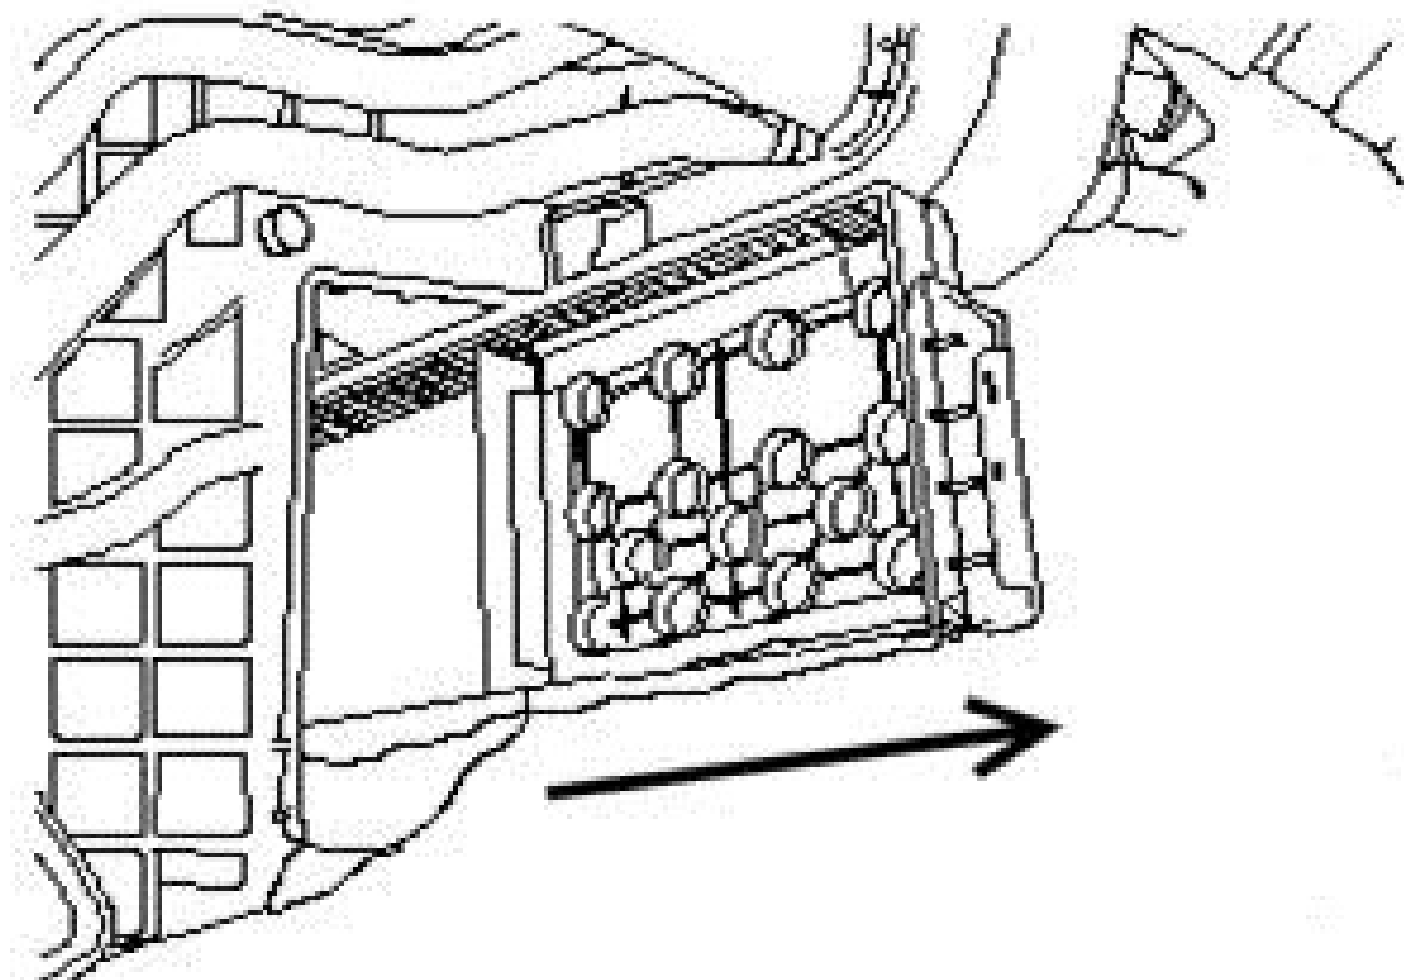
Afbeelding 1

Bij de bovengenoemde voertuigen kan het koelvermogen van het aircosysteem op langere ritten (aircosysteem op de hoogste stand) afnemen. De oorzaak hiervan kan bevriezing van de aircoverdamper zijn.

Als mogelijke storingsbronnen moet worden gedacht aan de verdampertemperatuursensor of een ongelijkmatige luchtverdeling via de verdamper.

Dit probleem kan worden opgelost door vervanging van de sensor (inclusief weerstand) door een aangepast model en vervanging van het interieurfilter door een filter met een betere luchtverdeling.

- Noteer de radiocode.
- Maak de minpool van de accu los en wacht minimaal 5 minuten.
- Verwijder het zijpaneel aan de passagierszijde.
- Bouw de aansluitdoos uit en maak de metalen beugel los.
- Maak de stekker van de verdampertemperatuursensor los en verwijder de power Mosfet (bij uitrusting met een automatisch aircosysteem).
- Verwijder het deksel van de verdamperkast.
- Haal nu het bovenste en onderste filter uit het aircosysteem.
- Monteer de nieuwe filters met diffusieplaat (afbeelding 1). Zorg er hierbij voor dat de pijlen op het filter naar achteren wijzen (afbeelding 2). Breng het deksel van de verdamperkast terug op zijn plaats.
- Verbind de korte kabelboom inclusief weerstand met de stekker. Verbind beide vervolgens met de verdampertemperatuursensor.
