## Mazda CX5 (KE) - Foutcode P0299, laaddruk te laag

| Gegevensblad | |
|---|---|
| Voertuigmodel | CX5 (KE) |
| Motor | 2,2 CDI Skyactiv-D |

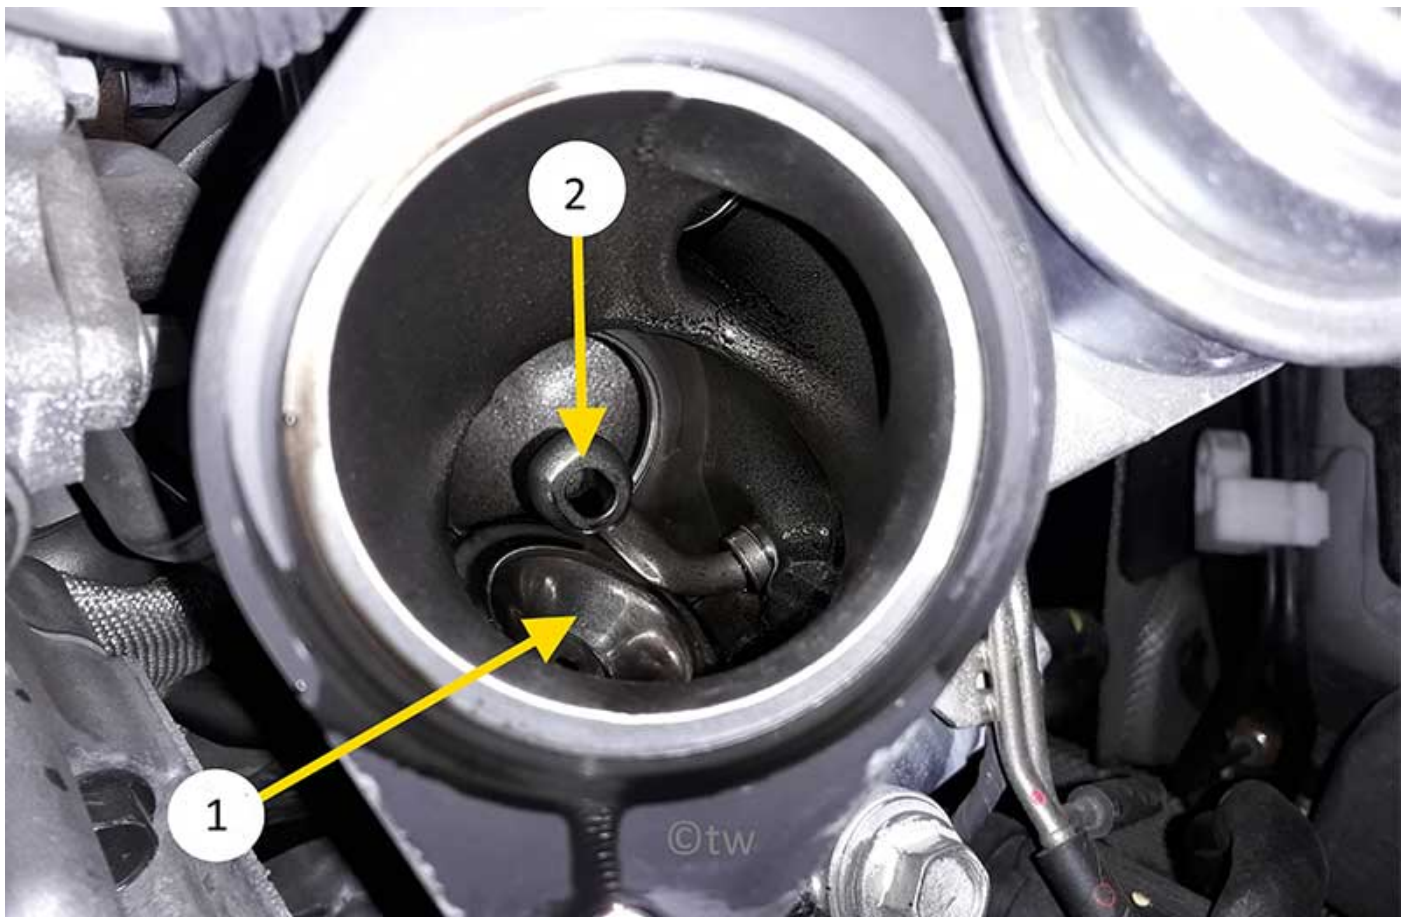
Als het bovengenoemde defect wordt gedetecteerd, kan dit door een defecte bypass-klep van de kleine turbocompressor worden veroorzaakt. Een mechanisch defect zorgt ervoor dat de klep niet goed sluit en dat er dus niet genoeg laaddruk kan worden opgebouwd. In dat geval moeten de inlaatluchtslangen van de turbocompressor worden verwijderd en moet de klepregeling visueel worden geïnspecteerd. In ons voorbeeld was de klep (1) al volledig losgekomen van de hendel (2). (Afbeelding)

In geval van reparatie moet de complete turbocompressor worden verwijderd en vervangen. De voertuigfabrikant biedt niet de mogelijkheid om de regeling van de bypassklep te repareren.

Neem hierbij de reparatievoorschriften van de voertuigfabrikant in acht!
