# **Mercedes-Benz A-klasse - Achterlicht met verminderd lichtvermogen**

## **Achterlicht met verminderd lichtvermogen**

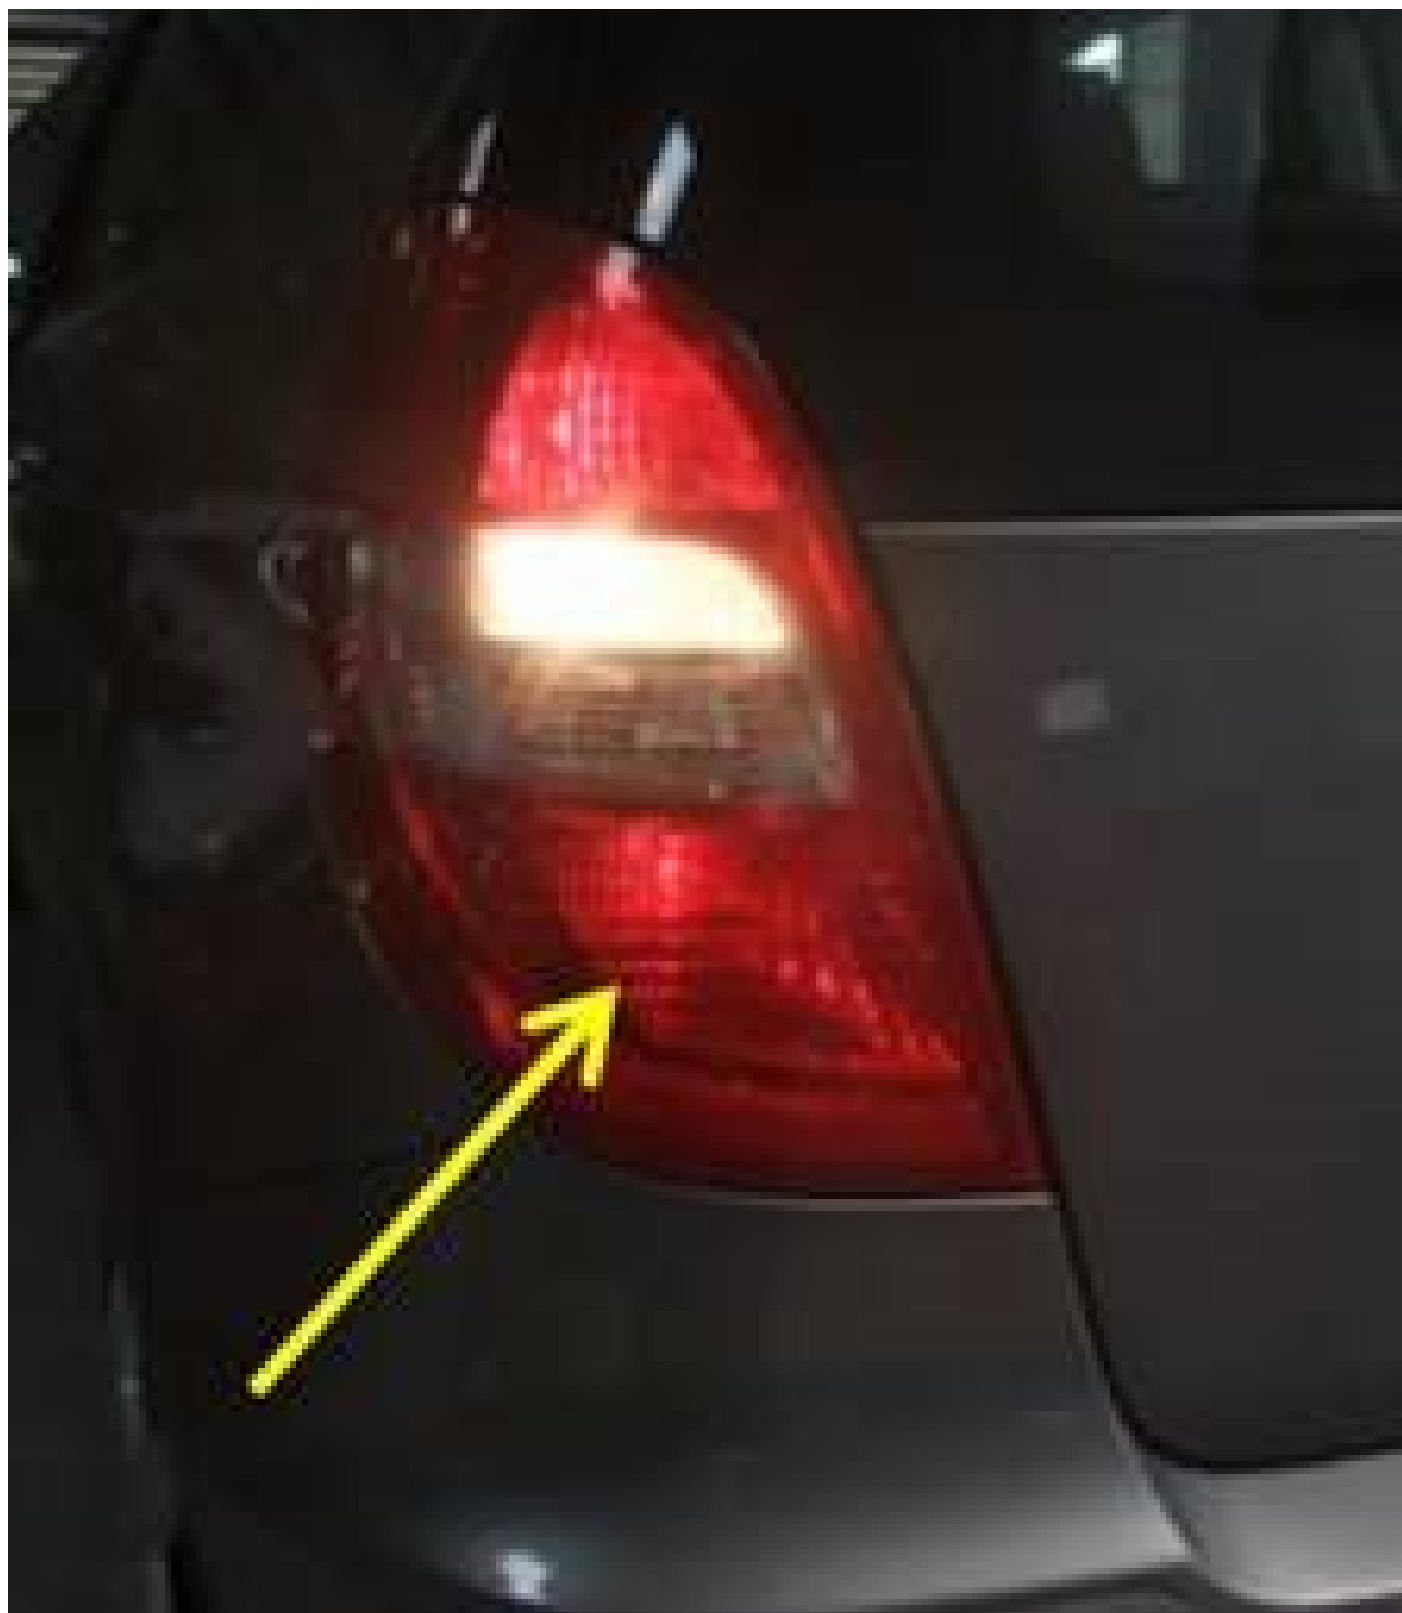
Afb.1

Indien dit probleem bij het bovengenoemde voertuig wordt vastgesteld, kan een mogelijke oorzaak hiervan een contactprobleem/verschroeide lamphouder van het achterlicht zijn.

- voor, met verminderd lichtvermogen

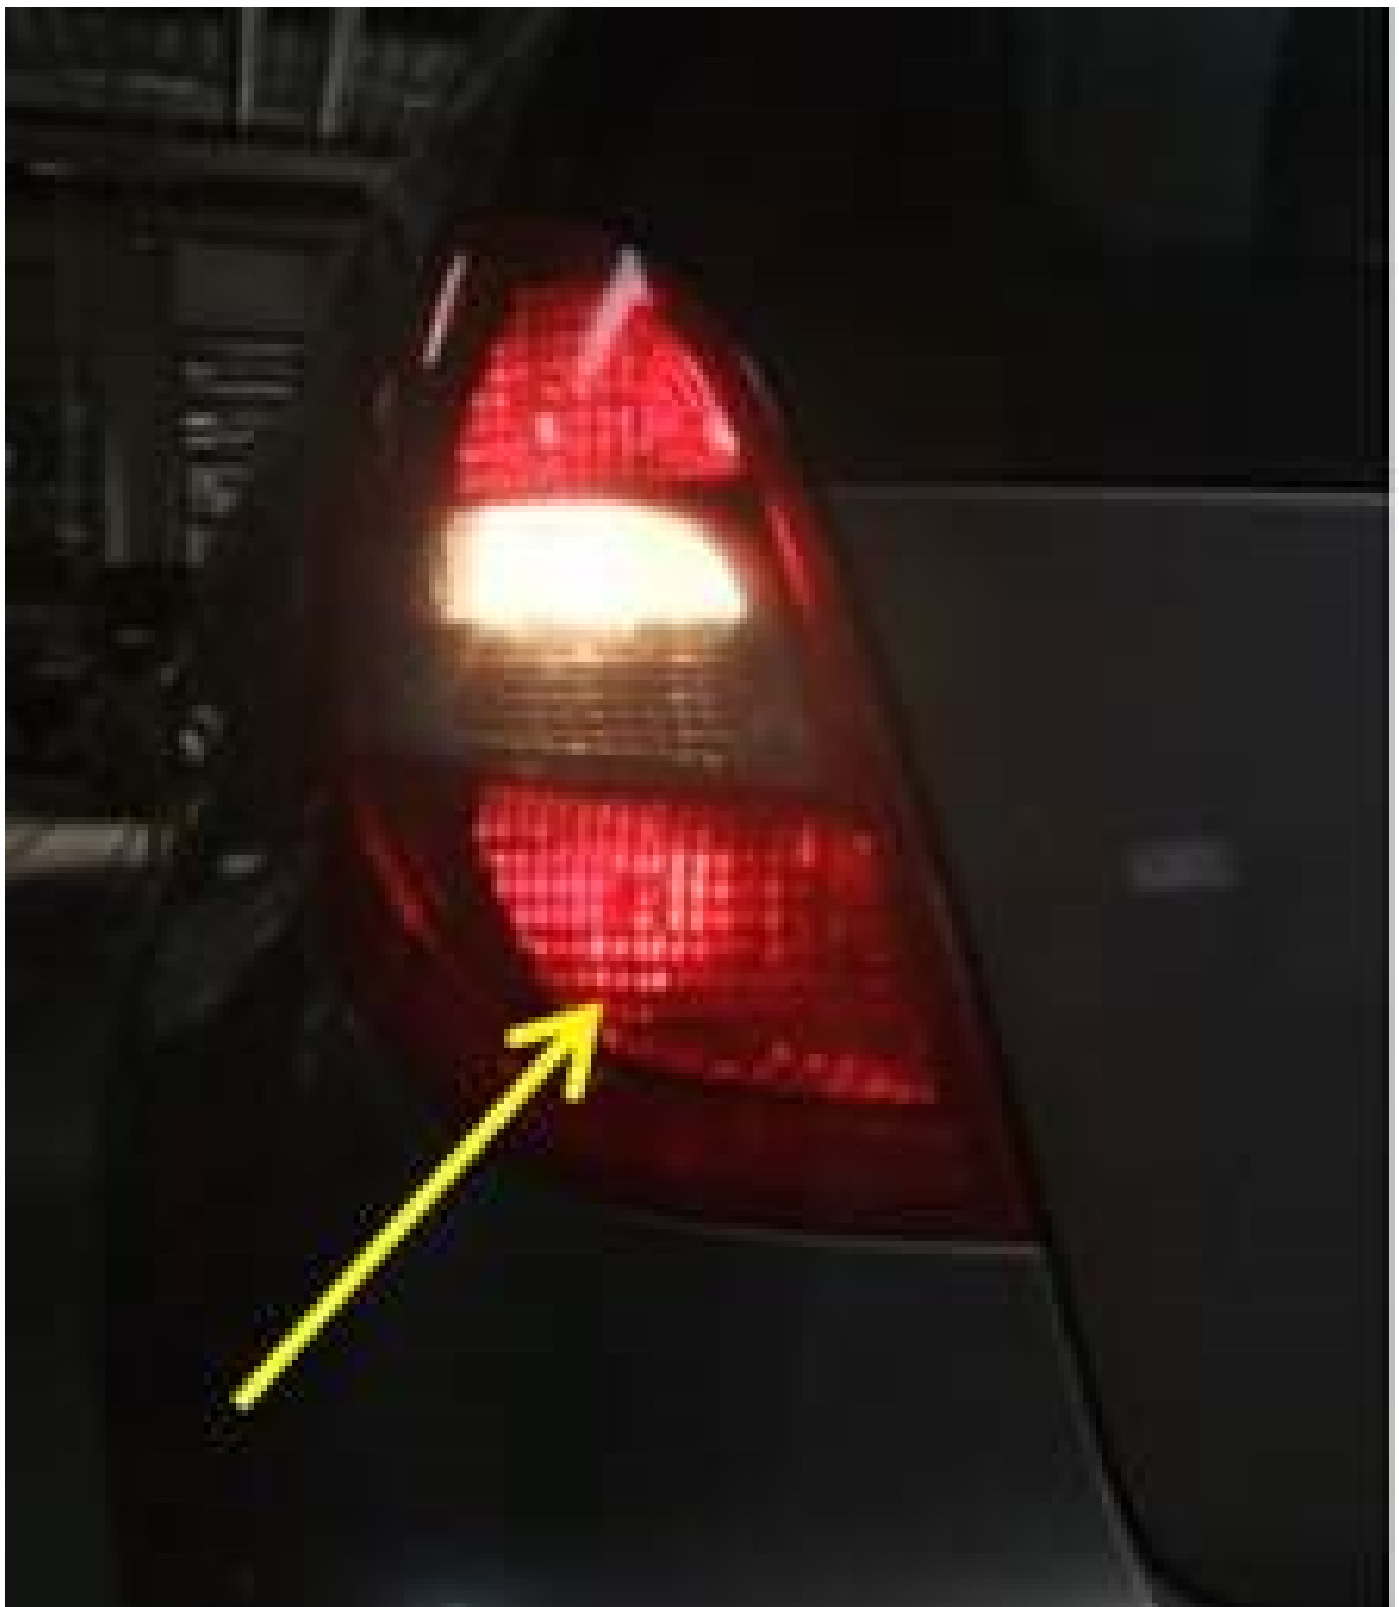
Afb. 2

- in orde.\_na reparatie.

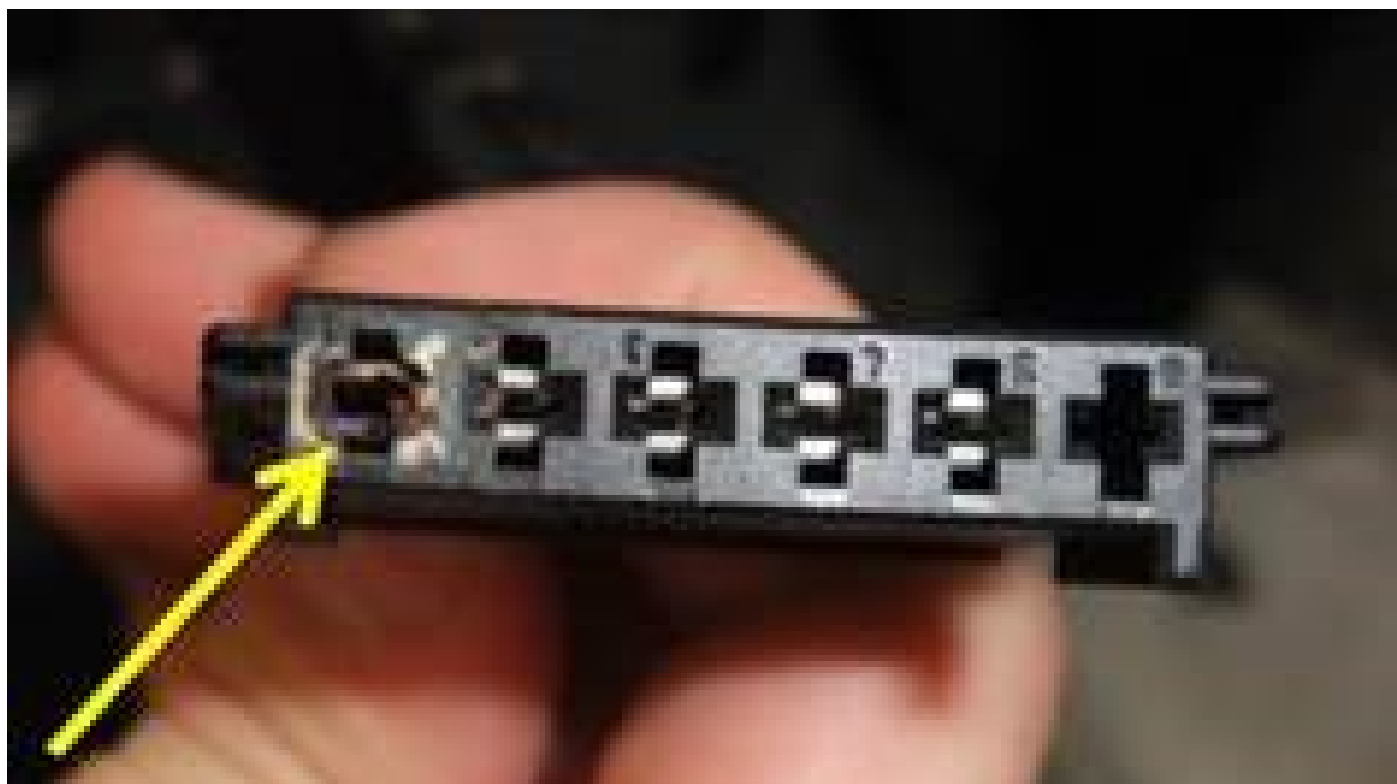
Afb.3

zie verschroeide stekkerbus. (Afb.3).

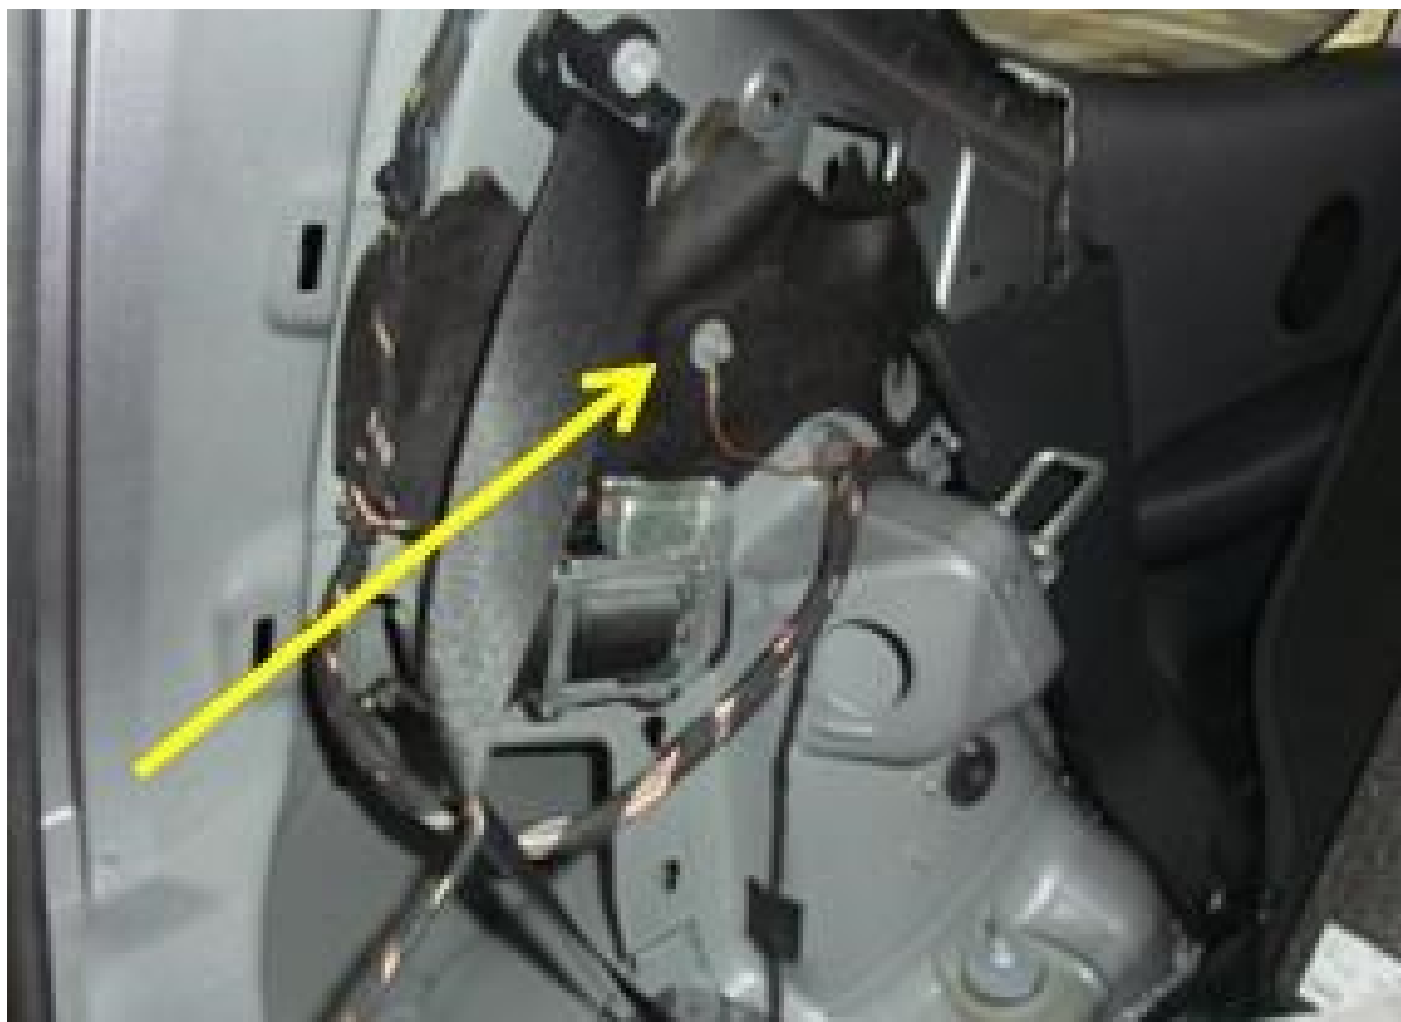
Afb.4

- Correcte aarding controleren; (corrosie/overgangsweerstand vermijden) zie afb.4.
