# Mini F56 - Binnendringend water in het interieur van de auto

## Vocht in het interieur van het voertuig door de condenswaterafvoer van het airconditioningsysteem

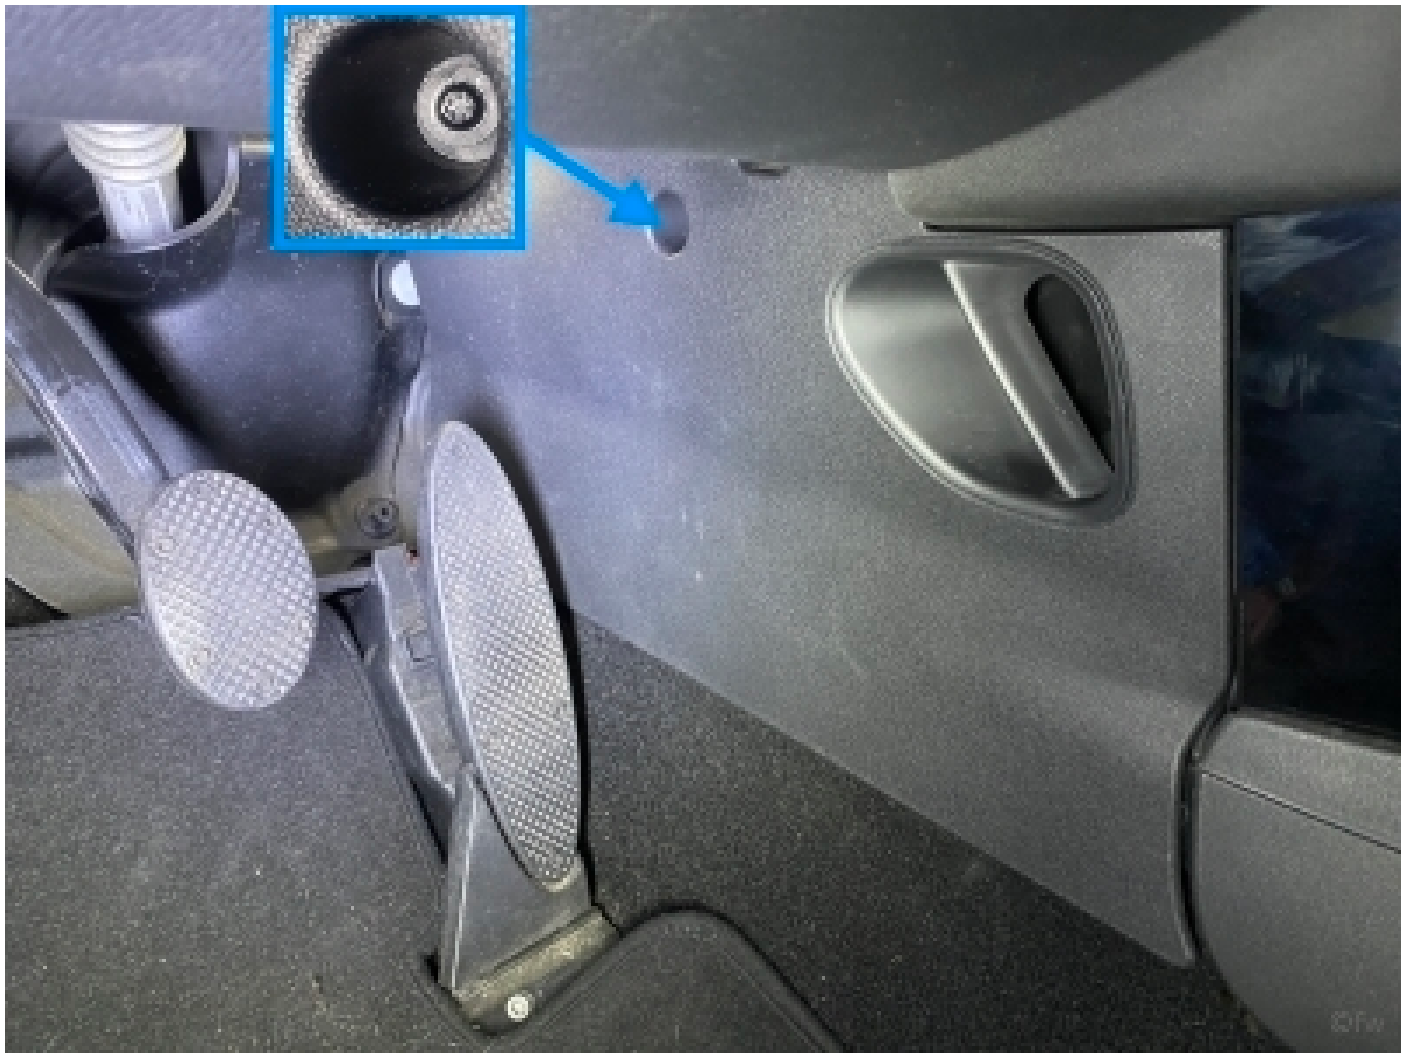
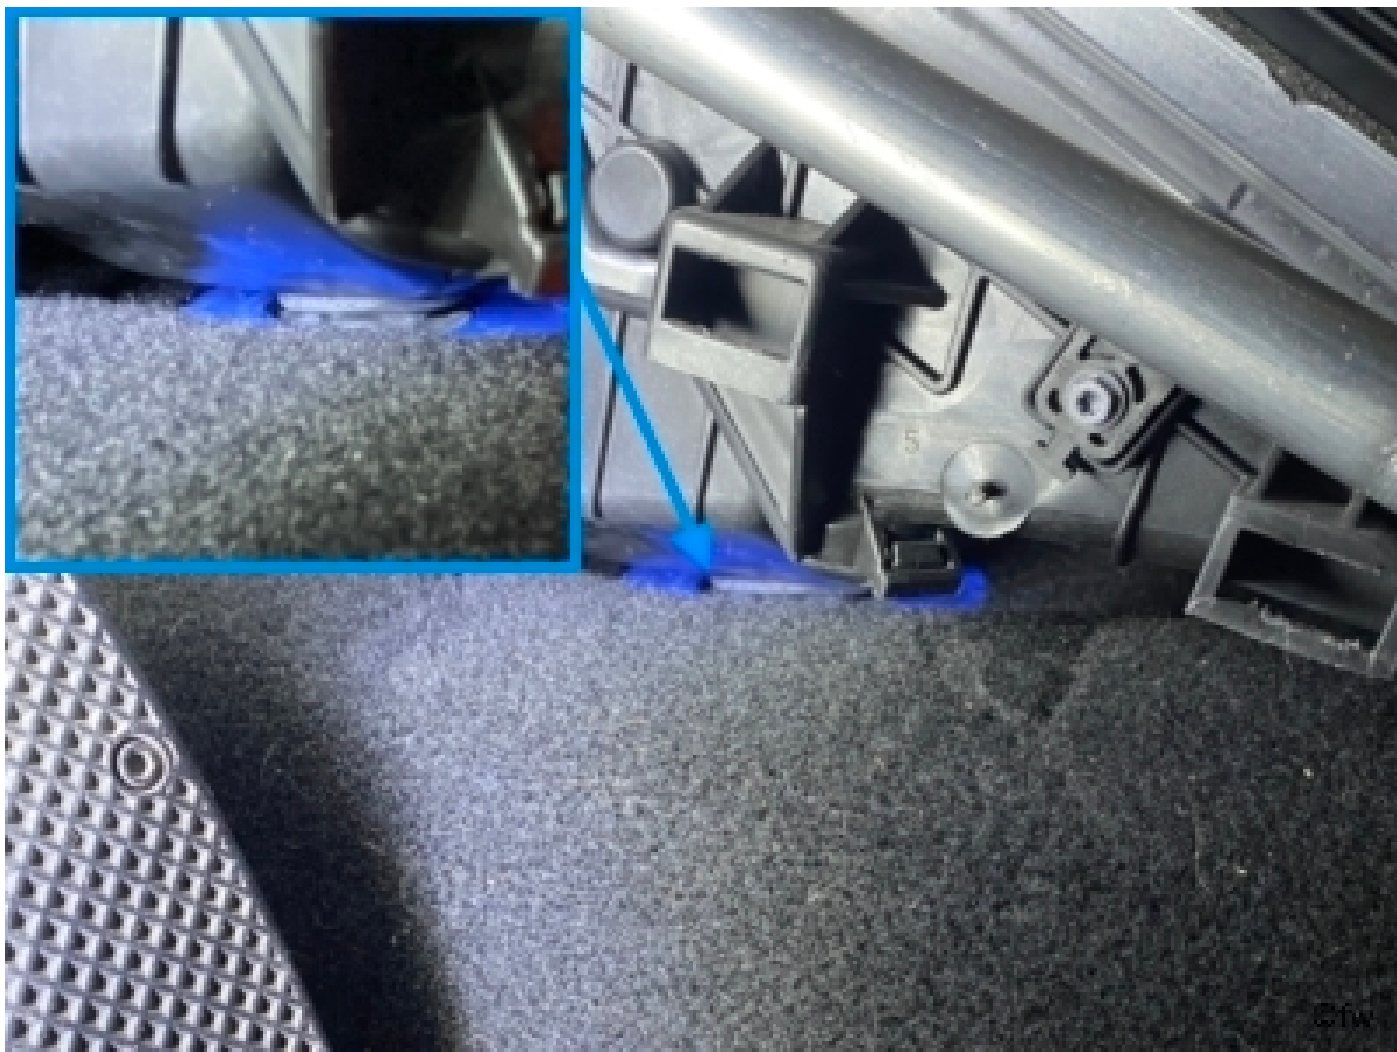
Bij het bovengenoemde voertuigtype kan zich water verzamelen in de voetenruimte van de bestuurder of passagier. Als het bovenstaande probleem wordt vastgesteld en het binnendringen van water van buitenaf via carrosseriedelen kan worden uitgesloten, moet speciale aandacht worden besteed aan de condenswaterafvoer onder de airconditioning. Door vervorming van de rubberen afdichting kan condenswater niet meer goed weglopen. Het water verzamelt zich en wordt niet zoals bedoeld afgevoerd, maar komt vanwege de vervormde afdichting in het interieur van het voertuig terecht. Het tapijt in het interieur neemt het water op, wat kan leiden tot onaangename geurtjes en, onder bepaalde omstandigheden, schimmelvorming. Om de controle te kunnen uitvoeren, moet de zijbekleding (afb. 1) in de voetruimte worden verwijderd. Draai hiervoor de bevestigingsschroef los en verwijder de bekleding van de houders. Het tapijt aan de zijkant onder de airconditioner kan licht worden ingedrukt om het te controleren. De rubberen afdichting van de waterafvoer moet stevig en zonder knikken op de airco-eenheid aansluiten (afb. 2). Voor een eenvoudigere inspectie wordt een endoscoop aanbevolen. Bij een defect zijn er meestal sporen van water zichtbaar aan de zijkant van de afvoer, wat aangeeft dat de afdichting niet goed op zijn plek zit. Een mogelijke testoptie is om de airconditioning op maximale koelcapaciteit te laten werken. Bij warme omgevingstemperaturen veroorzaakt dit condensatie. Bij een defect loopt dit condenswater zichtbaar langs de afdichting het interieur van de auto in. Als er knikken of sporen van water zichtbaar zijn, moet de condenswaterafvoer worden vervangen. Als er schimmel zichtbaar is op het interieurtapijt, moet dit ook worden vervangen. Dit probleem kan ook bij andere voertuigmodellen met vergelijkbare uitrustingsvarianten optreden.

Neem in dit verband altijd de reparatievoorschriften van de voertuigfabrikant in acht!
