# Opel Astra K - Uitval van de stuurbekrachtiging

| Gegevensblad | |
|---|---|
| Motor | 1.4 16V Turbo (B14XFT) |
| Symptoom | Uitval van de stuurbekrachtiging |

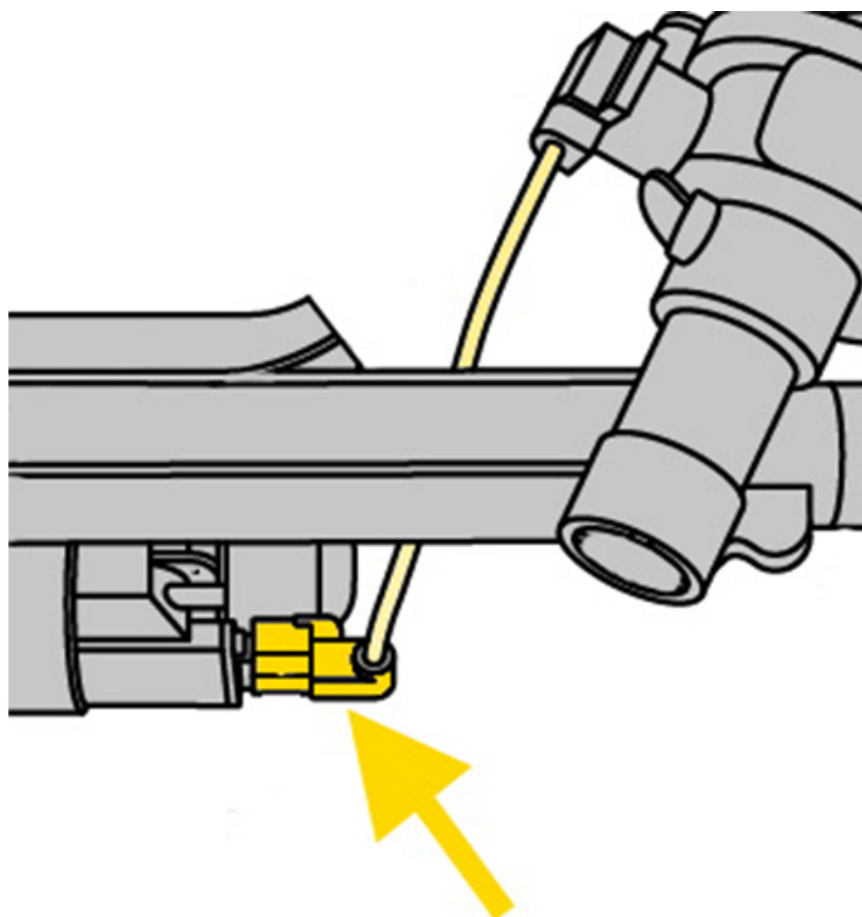
Bij de bovengenoemde voertuigen wordt de volgende problematiek gemeld: De besturing van het voertuig is stug.  
De reden hiervoor is een onvoldoende stekkerverbinding tussen de stuurhoeksensor en de kabelboom (zie afbeelding).  
Om dit te verhelpen, gaat u als volgt te werk:  
Maak eerst de stekkerverbinding los en controleer deze op vuil en beschadigingen; indien nodig reinigen en repareren volgens de instructies van de fabrikant. Vervolgens de stekkers weer aansluiten en ervoor zorgen dat de stekkerverbinding goed vastzit.  
Dit moet worden gevolgd door het opvragen van foutcodes en een testrit om de maatregel te controleren.
