# **Renault Espace-IV - Schurende geluiden bij niet ingedrukte rem | HELLA**

**Renault Espace-IV**

**Schijfrem achteras**

**Schurende geluiden bij niet ingedrukte rem**

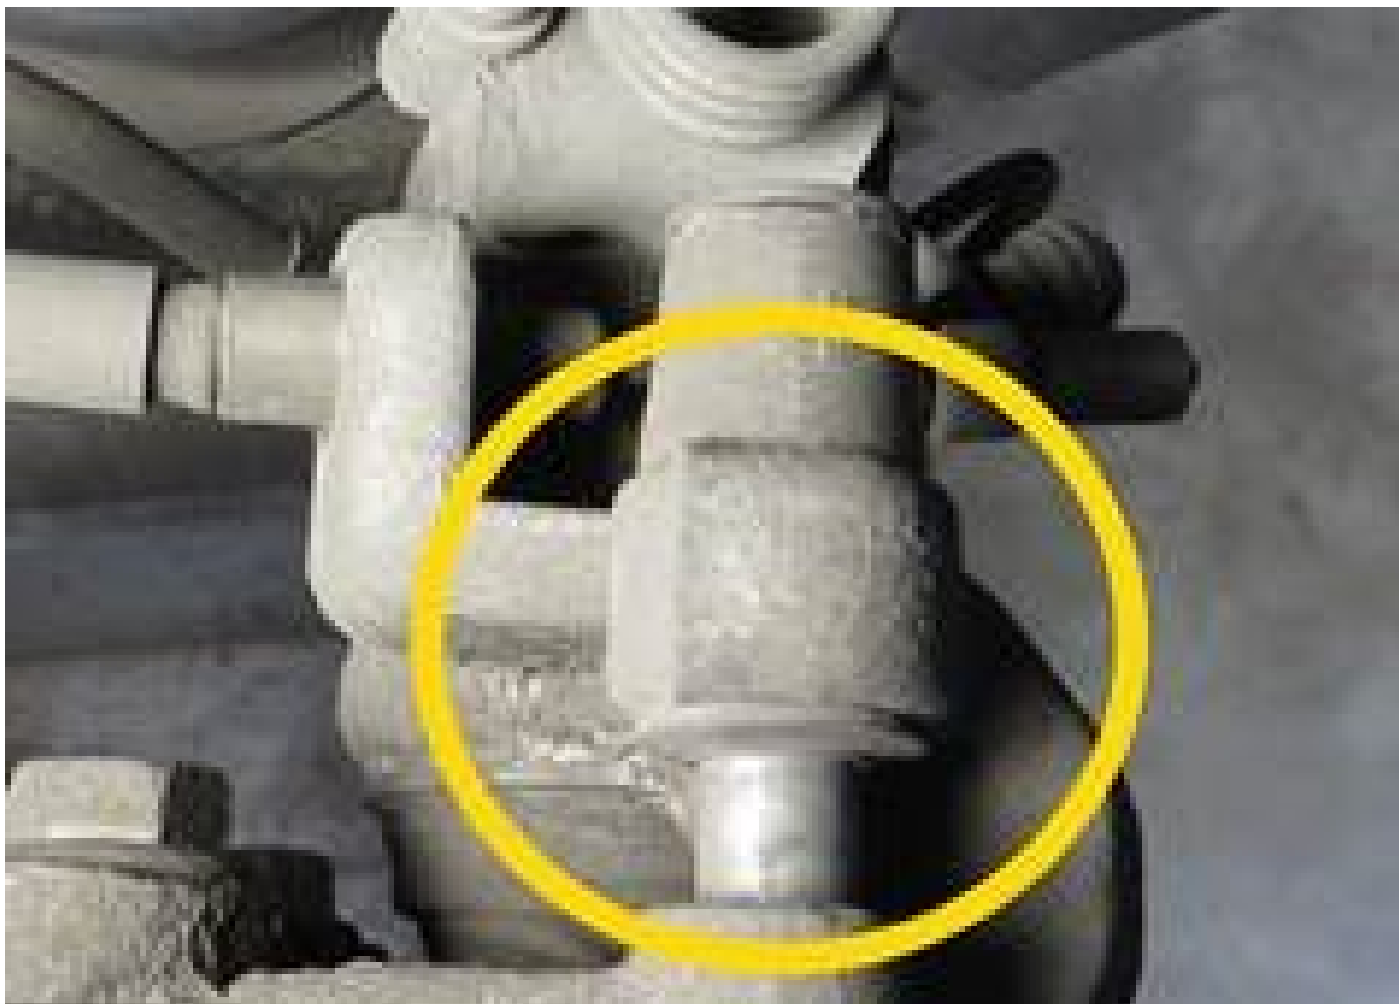
Als dit probleem bij de hierboven genoemde voertuigmodellen wordt vastgesteld, kan een oorzaak hiervan een stroeve of vastzittende remklauwgeleiding zijn. Een sterke oxidatie van de aluminium behuizing binnenin de boorgaten zorgt ervoor dat de zitting van de dempingshulzen strakker wordt en de geleidepennen hierdoor klem komen te zitten.

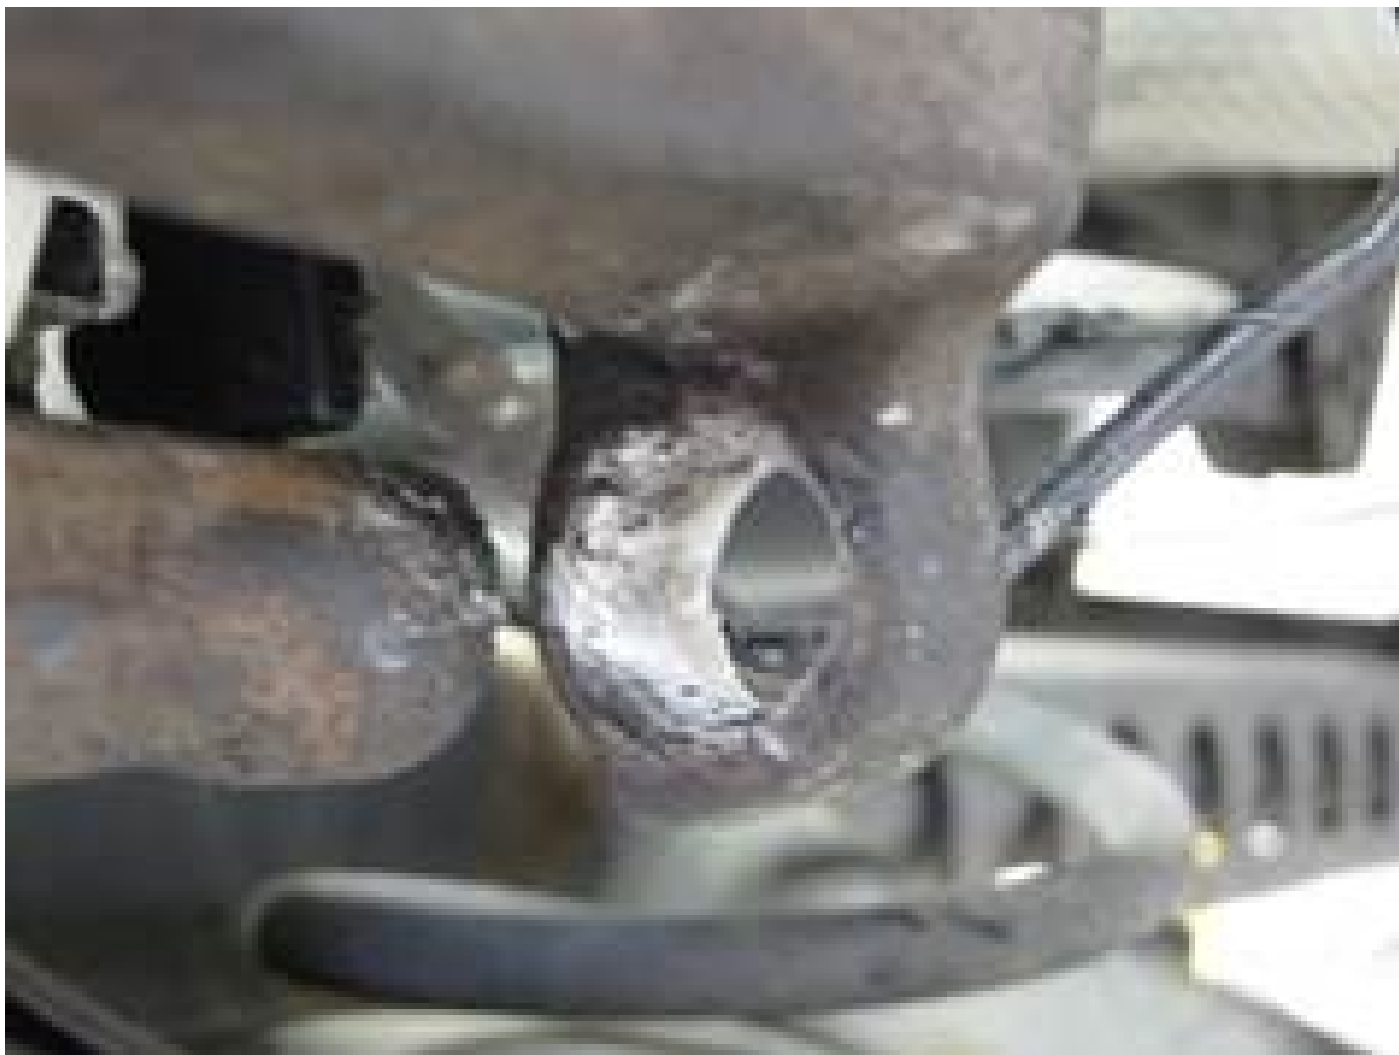
Aangezien dit probleem van buitenaf niet zichtbaar is, moeten de klauwgeleidingen bij reparatie van de rem dringend gecontroleerd worden op een vrije loop:

**Gebruik in dit geval een geschikte ruimer om het boorgat gelijkmatig te repareren. In het kader van deze reparatie moeten de dempingshulzen en indien nodig de geleidepennen worden vervangen.**
