# Saab 900 II - Toerentalregeling verwarmingsaanjager | HELLA

**900 II**

**Bouwjaar: 1993 - 1998**

## Toerentalregeling verwarmingsaanjager

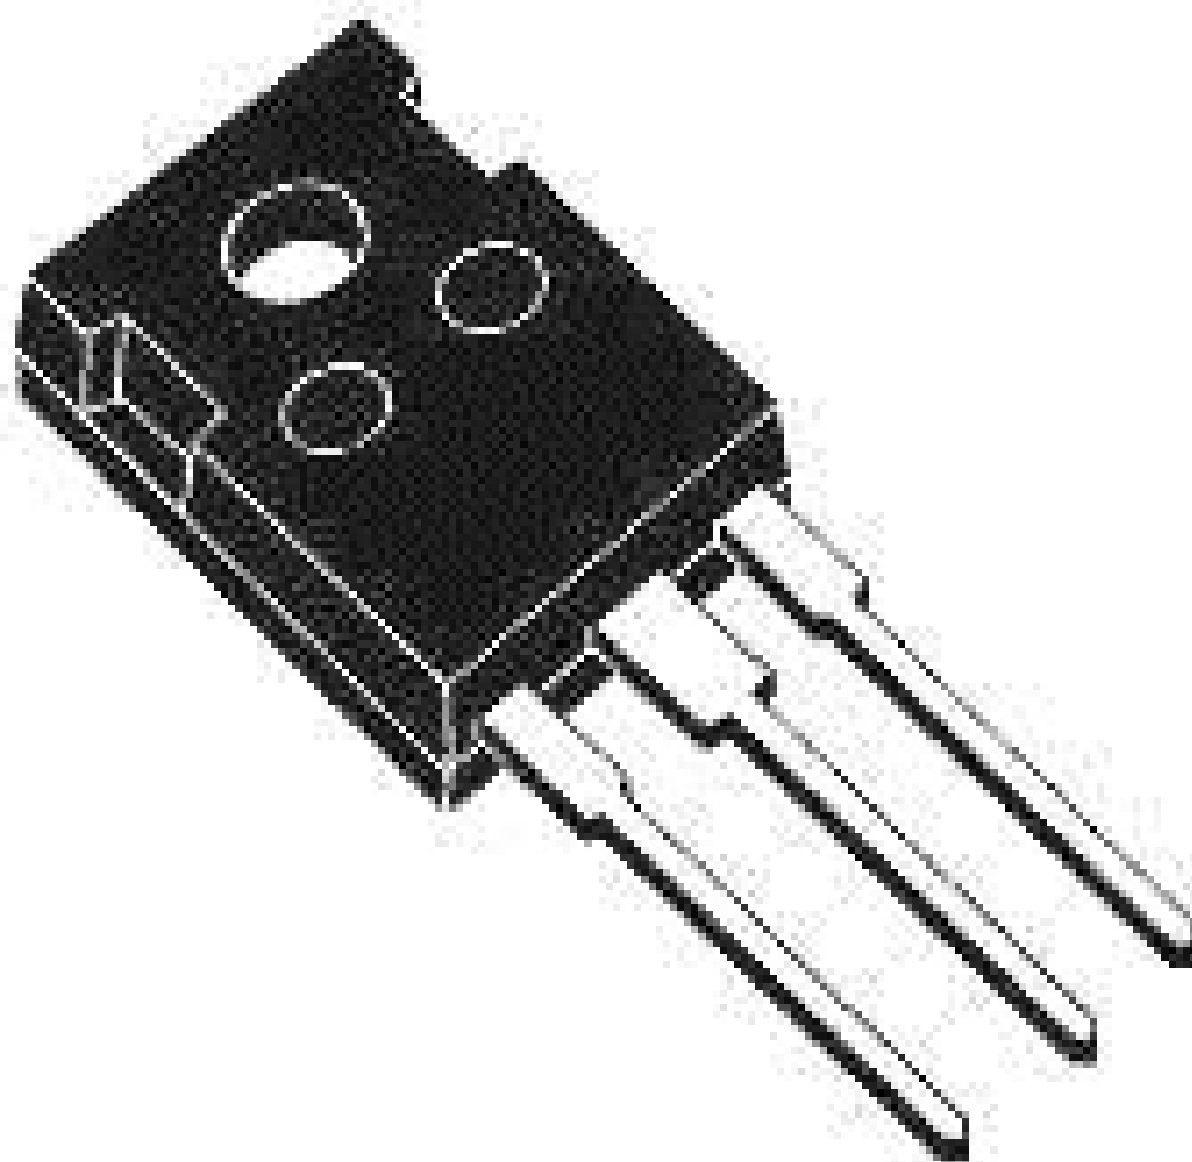
Bij bovengenoemde voertuigen kan een defect aanjagerbedieningsapparaat ertoe leiden dat de aanjager alleen nog draait met het hoogste toerental.

Mocht het aanjagertoerental via de bedieningseenheid niet meer kunnen worden geregeld, resp. als de aanjager alleen nog draait in de hoogste stand, is er waarschijnlijk een defect in het elektronische bedieningsapparaat. In de meeste gevallen is de transistor (MOSFET) op de print uitgevallen.

Voor de meer ervaren elektronicus, is het ook mogelijk het bedieningsapparaat door het vervangen van de transistor te repareren. Hiervoor zijn de volgende accessoires/ reserveonderdelen nodig:

- Transistor (type IRFP064N), zie tekening
- Soldeerbout, ca. 30 W
- Soldeerzuiger
- Soldeertin
- Warmtegeleidingspasta
- Schroevendraaier, smal
- Mes
- Isolatieband, temperatuurbestendig
