## VW, Audi, Seat, Skoda - Ontoereikend bereik van de koplampen en verblindende koplampen

## VW, Audi, Seat, Skoda - Ontoereikend bereik van de koplampen of slechte verlichting van de weg na vervanging van gloeilamp H7

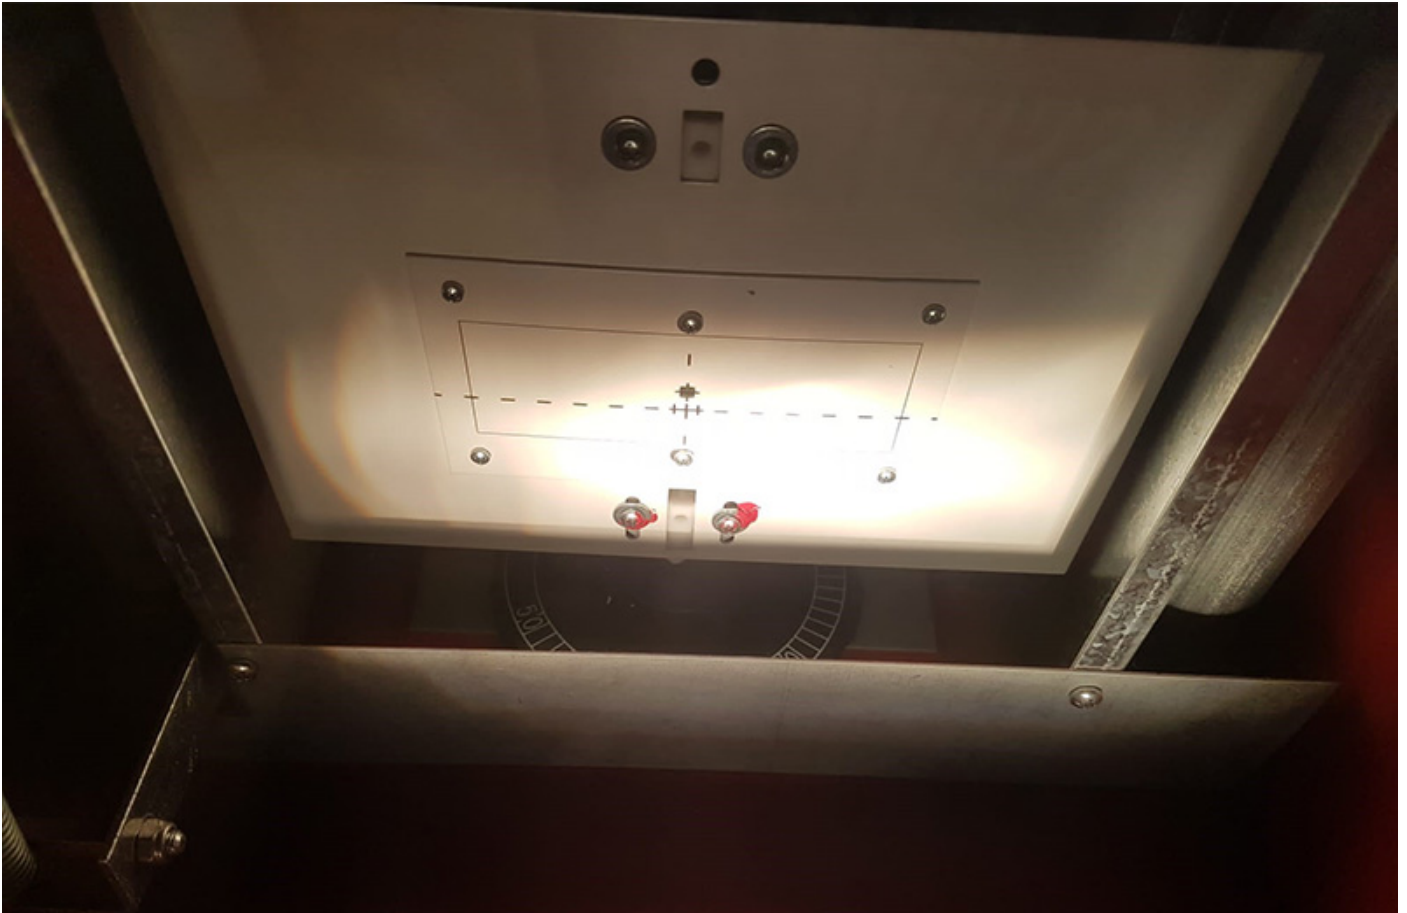
Bij bovengenoemde voertuigen kan na vervanging van de koplampen slechte verlichting van de weg of verblinding van het tegemoetkomende verkeer optreden. Dit is vooral het geval bij gebruik van H7 gloeilampen. Hiervoor zijn twee redenen. De lamphouder van de koplamp maakt montage op verschillende posities mogelijk of de lamp is bij de montage niet goed aangebracht (gedraaid). Dit leidt tot ongecontroleerde verspreiding van het licht (afb. 1).

Afbeelding 1: ongecontroleerde verspreiding van het licht

Daarom wordt dringend geadviseerd na elke vervanging van een lamp te controleren of de lamp correct is gemonteerd. Het lichtbeeld kan worden gecontroleerd met behulp van een koplamptester. Afbeelding 2 laat zien dat de montage correct is uitgevoerd. Hier zijn de licht-donker grens en ook de asymmetrische hoek duidelijk zichtbaar.

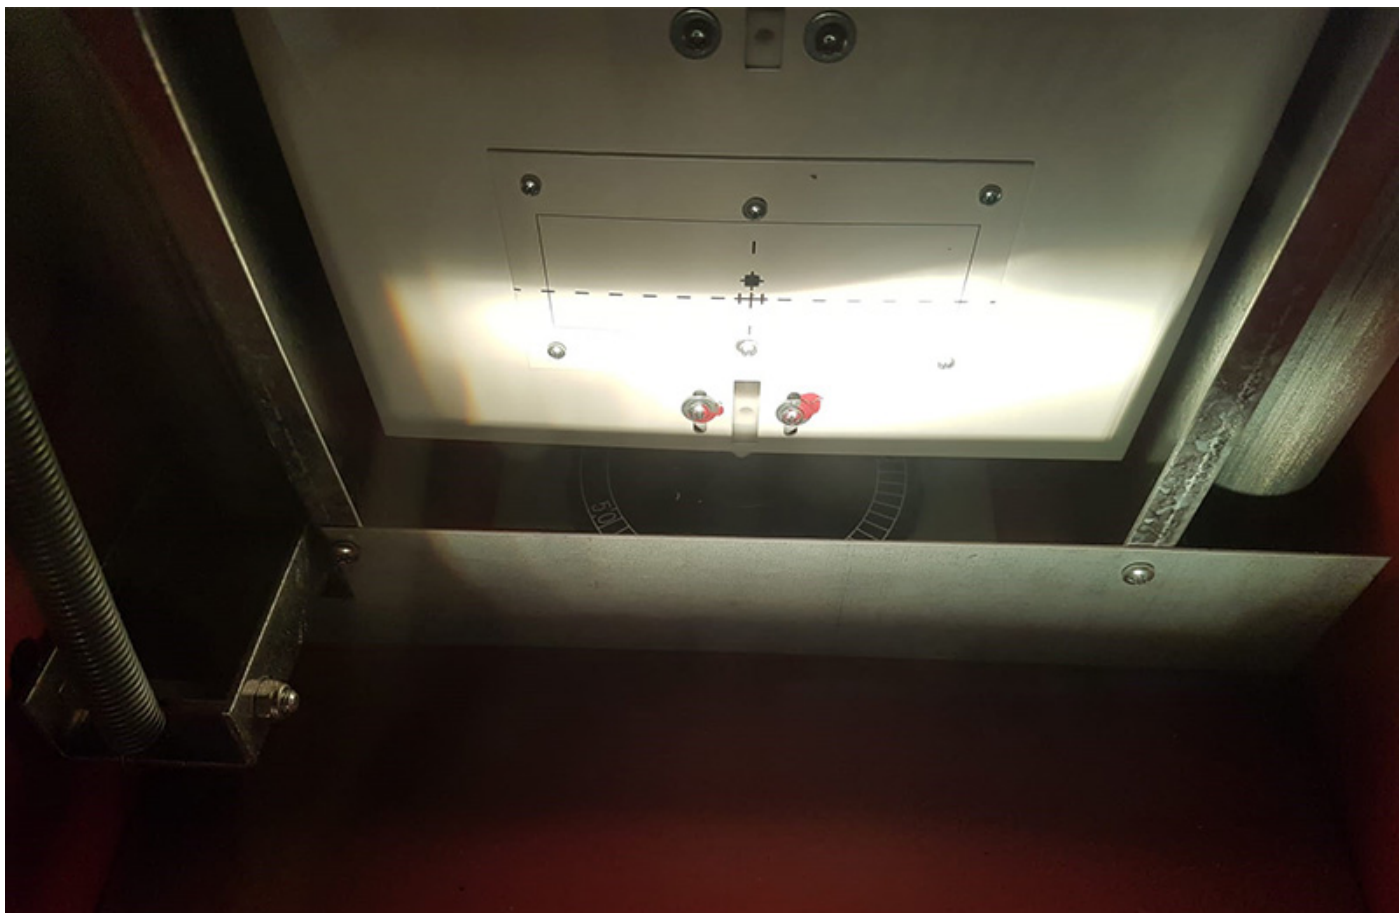
Afbeelding 2: licht/donker grens en ook de asymmetrische hoek duidelijk zichtbaar
