# VW New Beetle - Slecht motorstartgedrag | HELLA

**VW**

**New Beetle**

**Alle modellen**

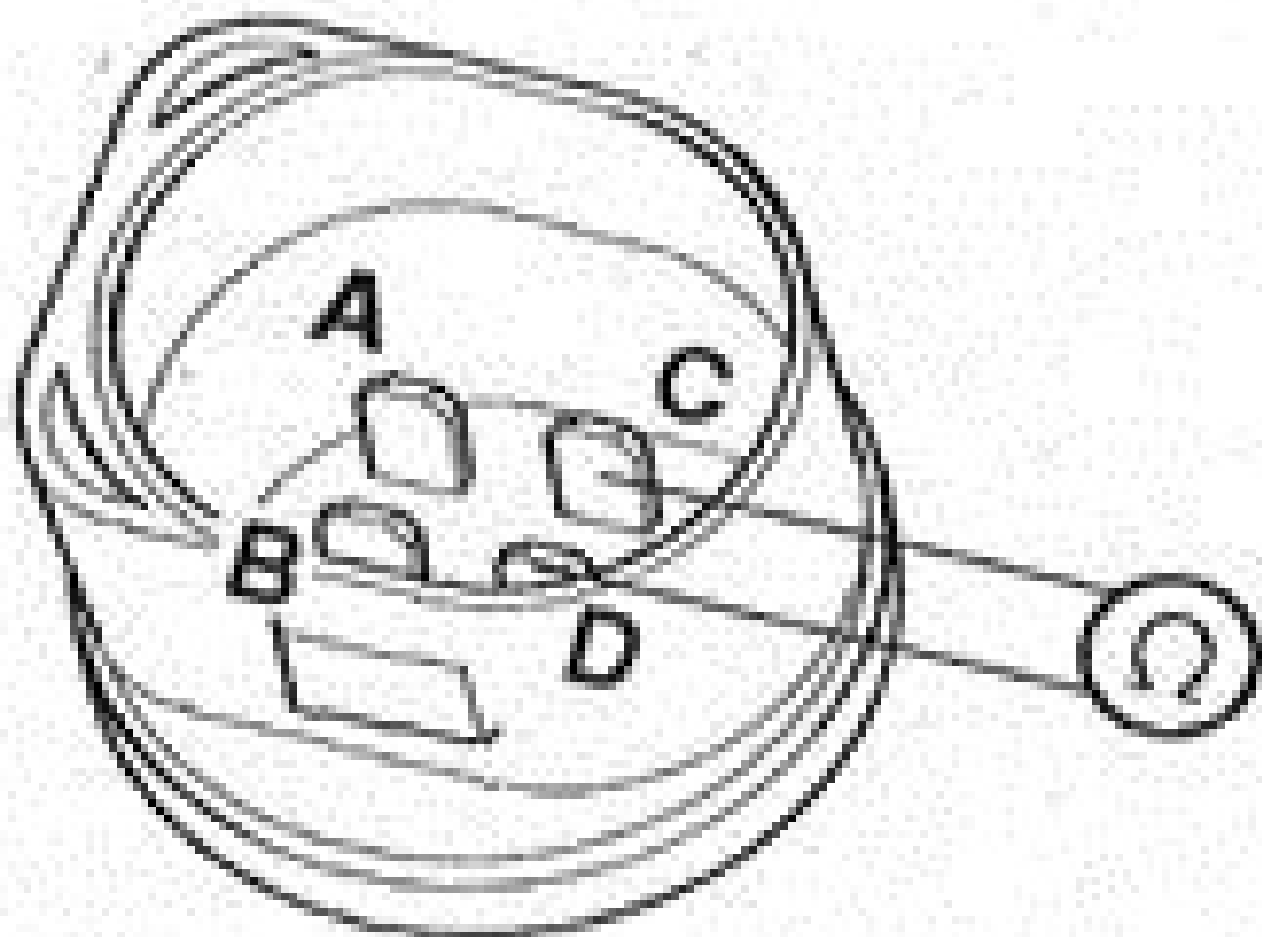
- Koelvloeistoftemperatuursensor op goede werking controleren. Bij 80°C moet de sensor een weerstand van 275 – 375 Ohm hebben. Is de sensor defect, moet deze worden vervangen.
