## VW Polo 9N - Achteruitrijlichten defect

### Gegevensblad

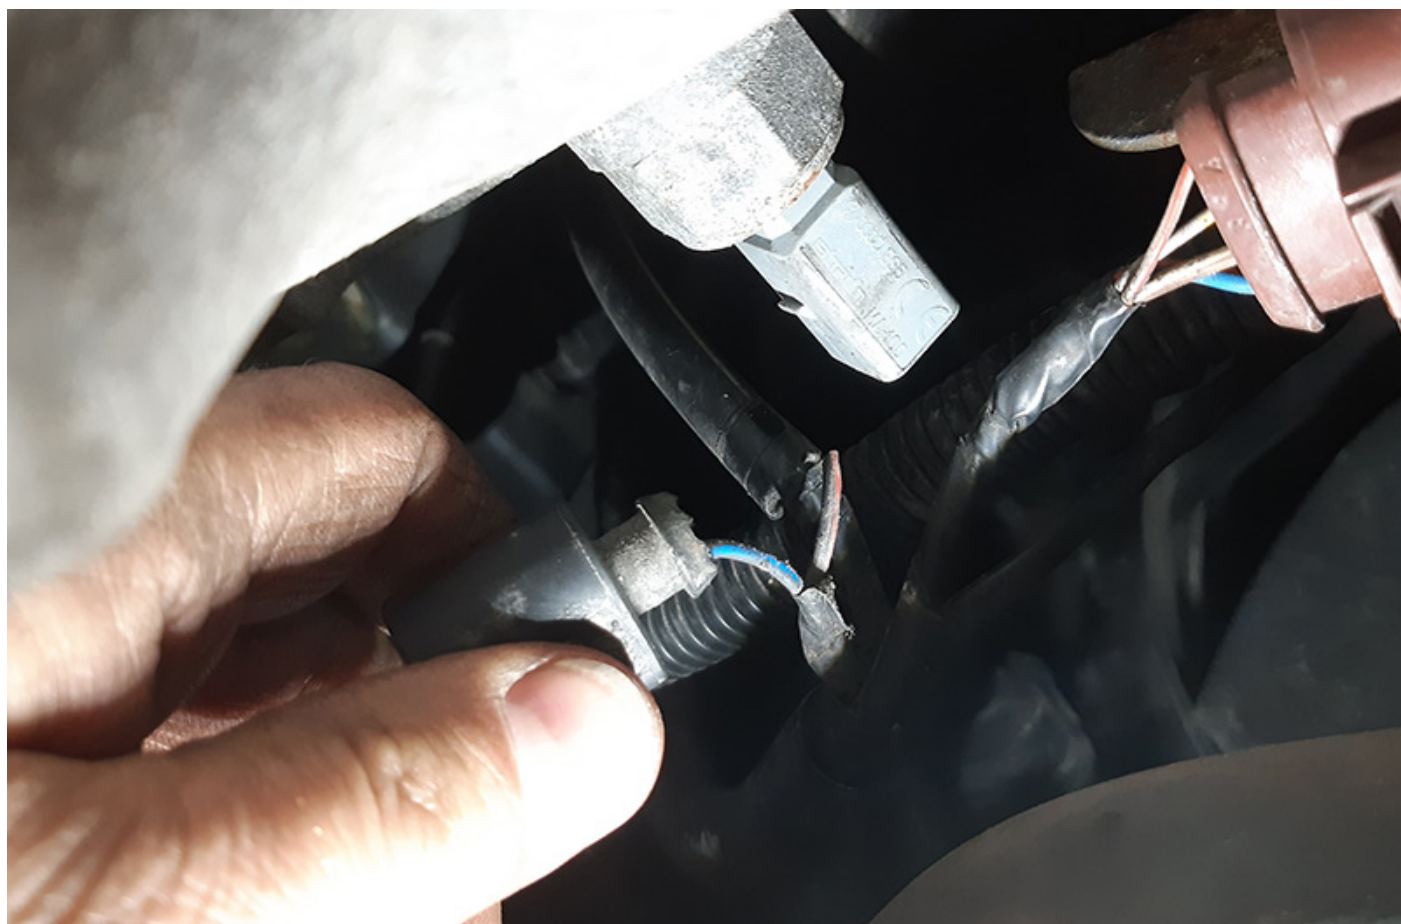
In dit geval werd precies deze volgorde aangehouden.  
De lamp en de zekering waren in orde.  
Er stond echter geen spanning (12V) op het achteruitrijlicht.  
De enige mogelijke oorzaak was dus een defecte achteruitrijschakelaar. De schakelaar werd overbrugd, maar het achteruitrijlicht werkte nog steeds niet.  
Tijdens het verder oplossen van problemen werd de voeding gecontroleerd op de pennen van de stekker op de achteruitrijschakelaar. In dit geval blijkt er geen spanning op te staan . Bij nadere inspectie van de stekker bleek dat een van de twee kabels uit de stekkerbehuizing kon worden getrokken.  
Een kabelbreuk in de stekkerbehuizing was dus de oorzaak van het defecte achteruitrijlicht. Na het vervangen van de stekker werkte hij weer perfect.
