# VW Touareg - Defecte filterregeneratie van de deeltjesfilters

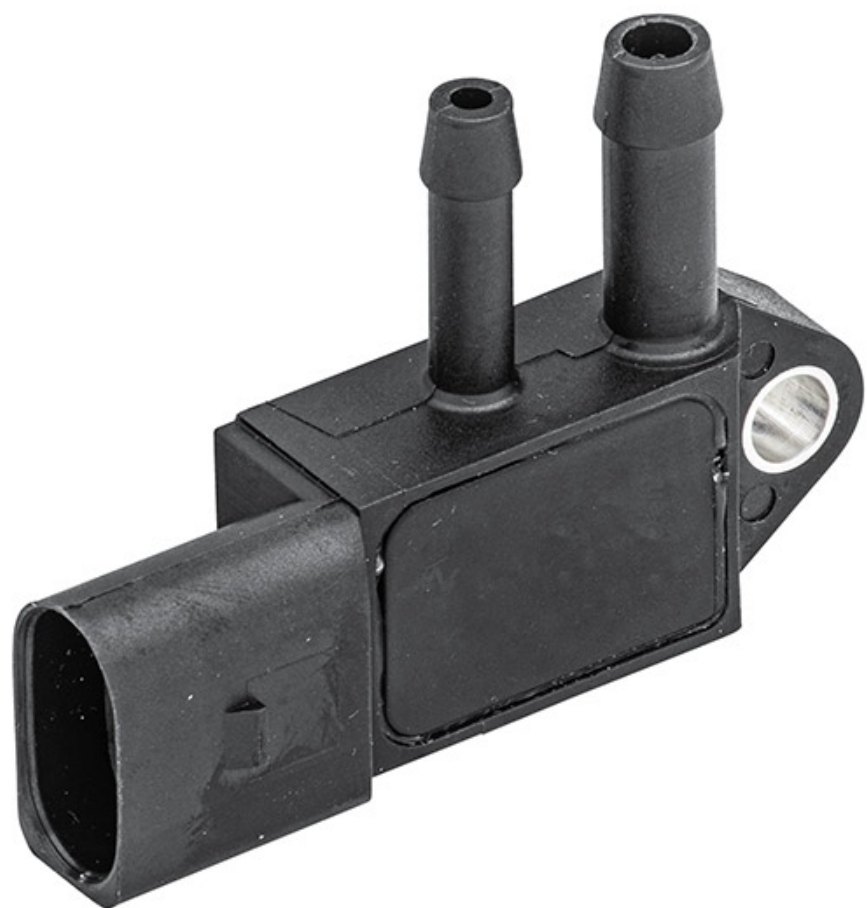
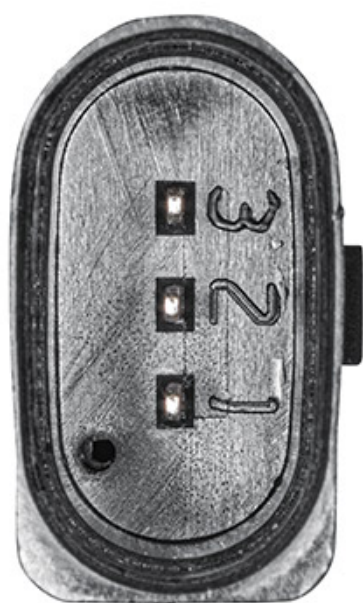
Als het bovengenoemde probleem wordt vastgesteld, kan een mogelijke oorzaak een defecte drukverschilsensor van het uitlaatgas zijn.

Aanhaalmoment voor de schroef/sensor (3,5 Nm).

Indien geen verdere storingen worden vastgesteld, moet de drukverschilsensor van het uitlaatgas worden vervangen.
