# VW Transporter T6 - Koelvloeistofverlies

## Gegevensblad

| Symptoom | Koelvloeistofverlies |

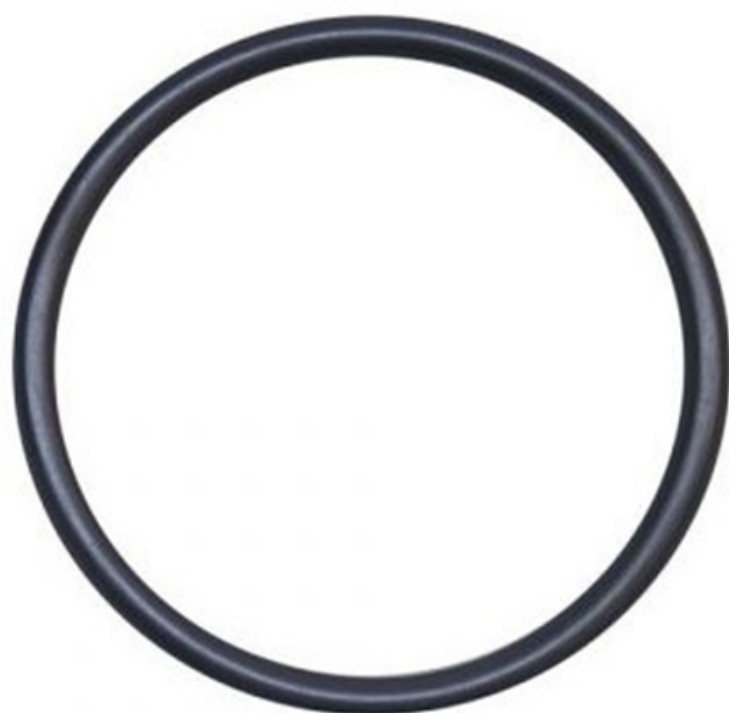
Als bij bovenstaande voertuigen een gestaag verlies van koelvloeistof wordt vastgesteld, moeten alle koelvloeistofslangverbindingen en de radiatoren worden gecontroleerd op lekkage. Het wordt aanbevolen om het koelsysteem op druk te brengen met geschikt gereedschap volgens de specificaties van de fabrikant.  
Let bij het zoeken naar het lek vooral op de thermostaatbehuizing. Hier kan verlies van koelvloeistof optreden door een defecte O-ring. Zorg er bij het vervangen van de O-ring voor dat de contactoppervlakken op de thermostaatbehuizing en het motorblok voldoende zijn gereinigd.  
Het koelsysteem moet daaropvolgend volgens de aanwijzingen van de fabrikant worden gevuld of ontlucht.

Bij het vervangen van de O-ring (06B1211119B) moet tegelijkertijd de thermostaat worden vervangen
